# Diagnosticas ziņojums par

## 2018 TOYOTA C-HR Executive

# Diagnosticas ziņojums par 2018 TOYOTA C-HR Executive

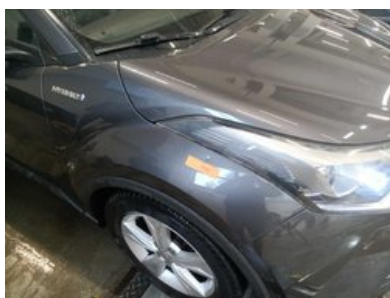
- ✓ **1. Sāns:** Kreisā un Labā Puse - Vizuālie Bojājumi un Skrāpējumi

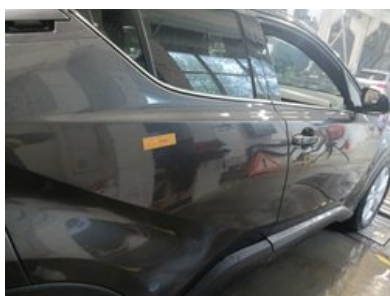
- ✓ **2. Sāns:** Kreisā un Labā Puse - Vizuālie Bojājumi un Skrāpējumi

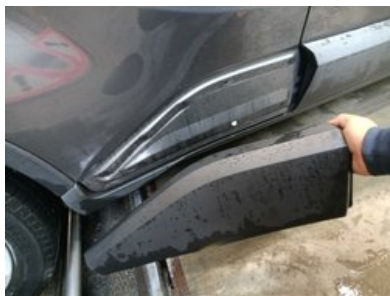
- ✓ **3. Sāns:** Kreisā un Labā Puse - Vizuālie Bojājumi un Skrāpējumi

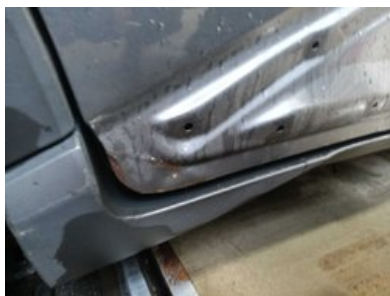
- ✓ **4. Sāns:** Kreisā un Labā Puse - Vizuālie Bojājumi un Skrāpējumi

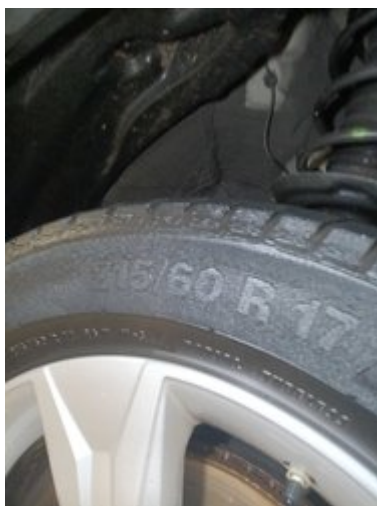
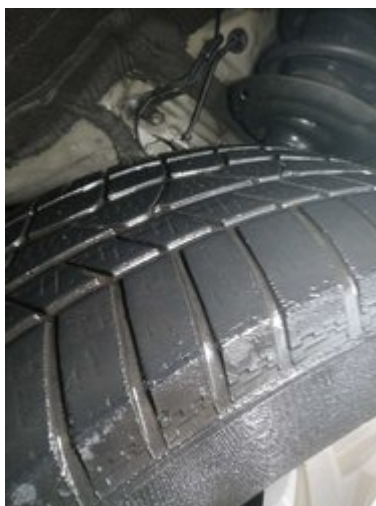
- ✓ **1. CITS:** Dzinēja Eļļas un Filtra Maiņa
- ✓ **2. CITS:** Nomainīt Riepas

- ✓ 1. Nomainīt Riepas
- ✓ 2. Dzinēja Eļļas un Filtra Maiņa
