# Diagnosticas ziņojums par

## 2021 CITROEN C5 Aircross Business

Šis transportlīdzeklis ir pārbaudīts saskaņā ar Longo 150 punktu pārbaudes kontrolesarakstu, kas aptver virsbūvi, salonu un mehānisko stāvokli. Pamatojoties uz veikto pārbaudi un novērtēšanas brīdī pieejamo informāciju, netika konstatētas pazīmes par iesaisti nopietnos ceļu satiksmes negadījumos. Informācija par apkopes vēsturi un obligātajām tehniskajām apskatēm balstās uz pieejamo dokumentāciju un ierakstiem no eksportētājvalsts. Lūdzu, ņemiet vērā, ka noteiktas dabiskā nolietojuma pazīmes tiek uzskatītas par pieņemamām un var netikt novērstas.

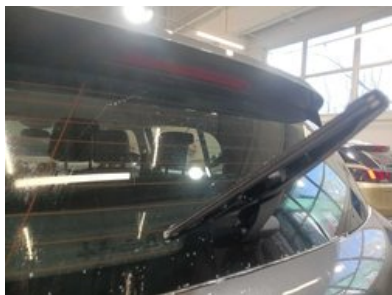
- ✓ **1. Priekšpuse:** Logu Slotiņu Gumija un Rokturis (Priekšā un Aizmugurē) - Stāvoklis

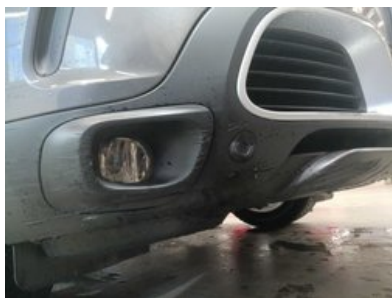
- ✓ **2. Priekšpuse:** Priekšējais Bamperu - Stāvoklis un Izlīdzinājums

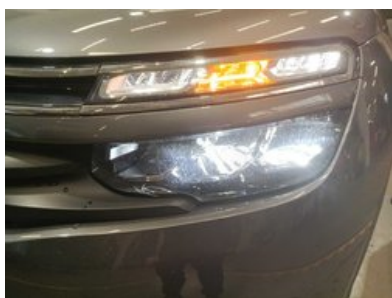
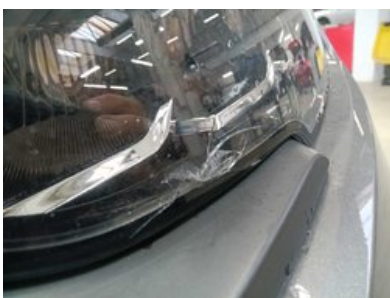
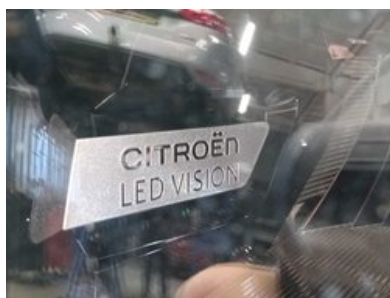
- ✓ **3. Apgaismojums:** Priekšējie Lukturi (Pilsētas, Parasts, Pilns Lukturis, Miglas, Pagrieziena Rādītājs) - Pamata Darbība, Bojājumi un Krāsa

- ✓ 1. Nomainīt Priekšējos Lukturus

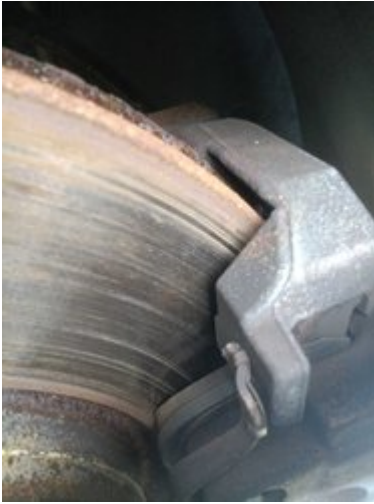
✓ **5. CITS:** Priekšējie Bremžu Diski ar Klučiem

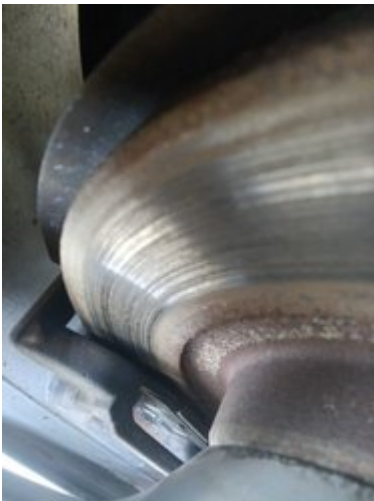
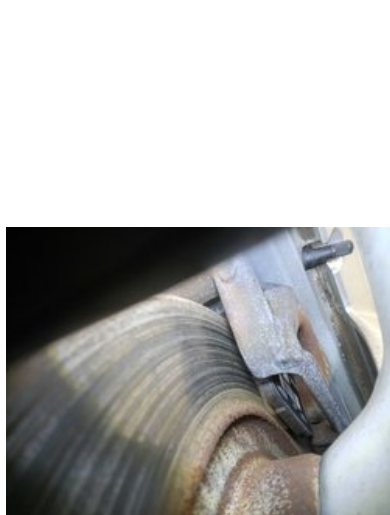
✓ **7. CITS:** Aizmugurējais Bremžu Disks un Kluči

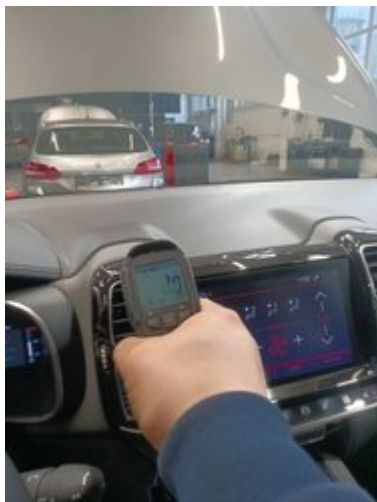
✓ **3. Gaisa Kondicionēšanas Mērījums**
