# Diagnosticas ziņojums par

## 2015 OPEL MOKKA T Edition 4x4

### Diagnosticas informācija

### Diagnosticā konstatēto defektu kopsavilkums

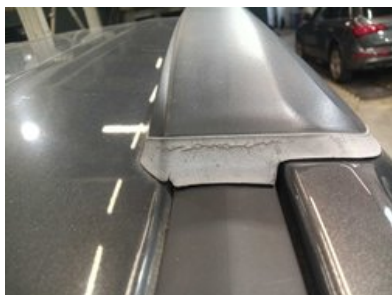
- ✓ **2. Cits:** Jumts - Redzami bojājumi (piemēram, krusa bojājumi)

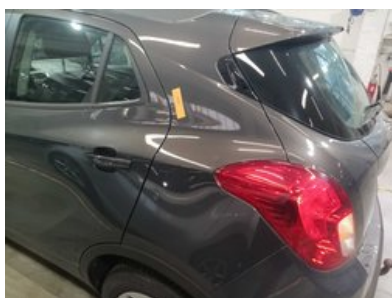
- ✓ **3. Sāns:** Kreisā un Labā Puse - Vizuālie Bojājumi un Skrāpējumi

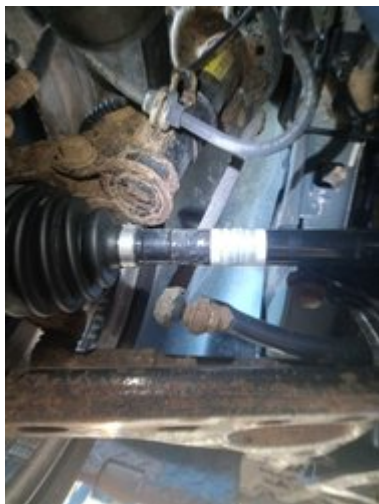
✓ **4. BALSTIEKĀRTA:** Stabilizatora Ārējā Stiepļu Saite, Abās Pusēs

- ✓ 1. Lodveida Šarnīrs - Apakšējais
- ✓ 2. Stabilizatora Atsaite - Ārējā (Abas)
- ✓ 3. Dzinēja Eļļas un Filtra Maiņa

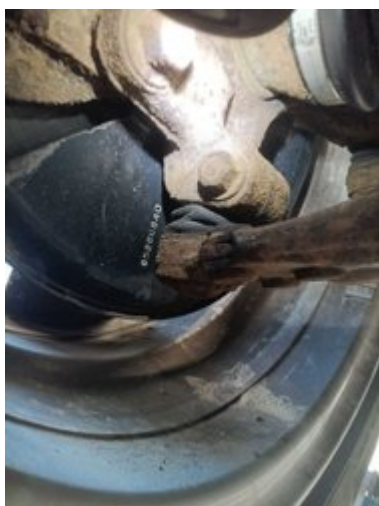
✓ **5. BALSTIEKĀRTA:** Lodveida Šarnīrs Apakšējais
