# Diagnosticas ziņojums par

## 2019 OPEL MOKKA X Comfort

### Diagnosticas informācija

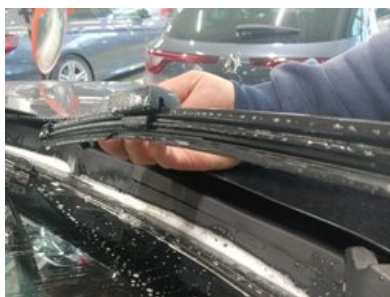
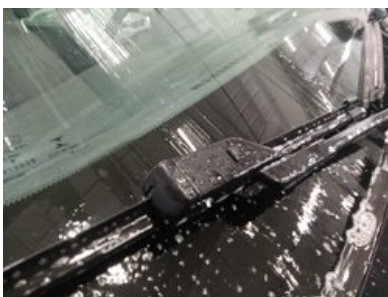
- ✓ **1. Priekšpuse:** Logu Slotiņu Gumija un Rokturis (Priekšā un Aizmugurē) - Stāvoklis

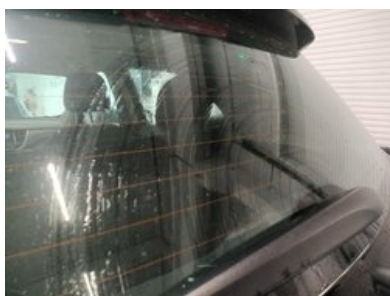
- ✓ **2. Priekšpuse:** Logu Slotiņu Gumija un Rokturis (Priekšā un Aizmugurē) - Stāvoklis

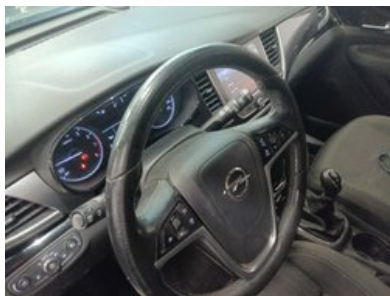
✓ **3. Priekšpuse:** Stūres rats - Stāvoklis

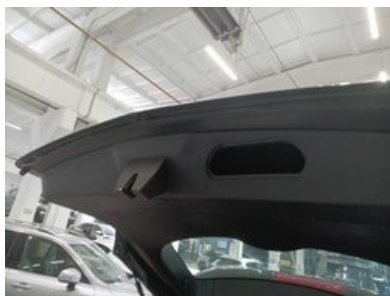
✓ **4. Iekšpuse:** Apdares detaļas - Stāvoklis

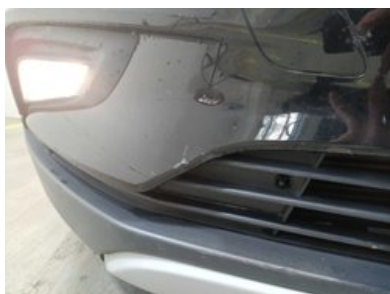
✓ **1. Priekšpuse:** Priekšējais Bamperu - Stāvoklis un Izlīdzinājums

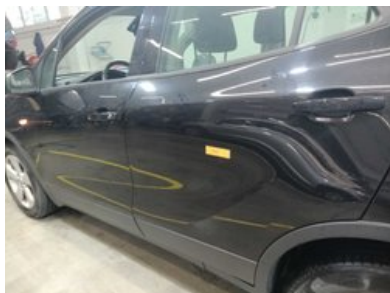
✓ **2. Sāns:** Kreisā un Labā Puse - Vizuālie Bojājumi un Skrāpējumi

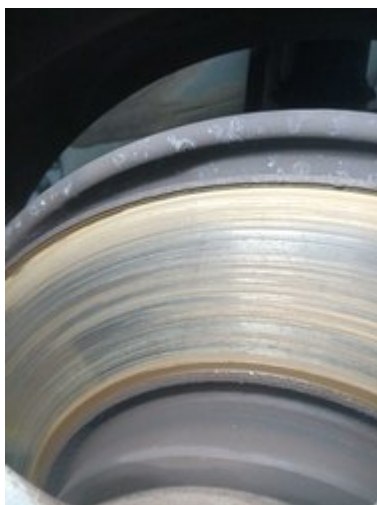
- ✓ **1. CITS:** Dzinēja Eļļas un Filtra Maiņa
- ✓ **2. BREMZES:** Priekšējie Bremžu Diski Abi ar Uzlikām
