# Diagnosticas ziņojums par

## 2019 MERCEDES BENZ A180 Business Solution

### Diagnosticā konstatēto defektu kopsavilkums

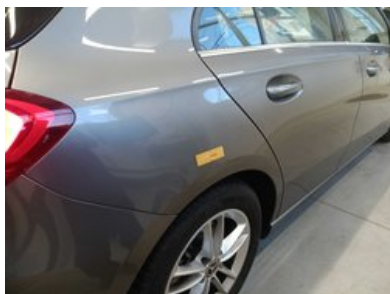
- ✔ 1. Sāns: Kreisā un Labā Puse - Vizuālie Bojājumi un Skrāpējumi

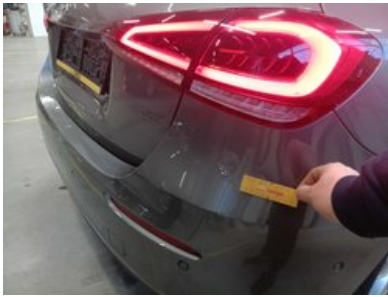
- ✓ **2. Aizmugure:** Aizmugurējais bamperis - Stāvoklis un izlīdzinājums

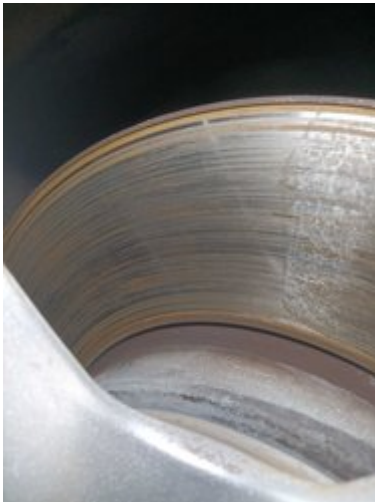
- ✓ **1. CITS:** Uzlādēt Akumulatoru
- ✓ **2. CITS:** Dzinēja Eļļas un Filtra Maiņa
- ✓ **3. BREMZES:** Priekšējie Bremžu Diski Abi

- ✓ 1. Dzinēja Eļļas un Filtra Maiņa
- ✓ 2. Eļļas Spiediens
- ✓ 3. Uzlādēt Akumulatoru
- ✓ 4. Priekšsildīšanas Sveces (Visas)

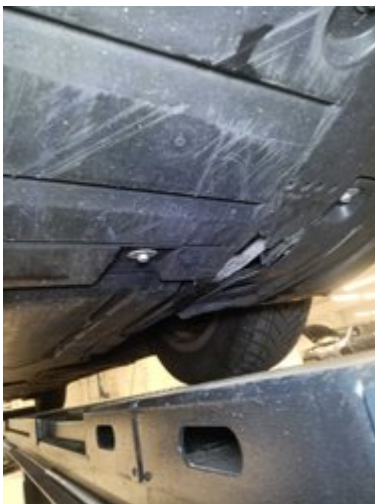
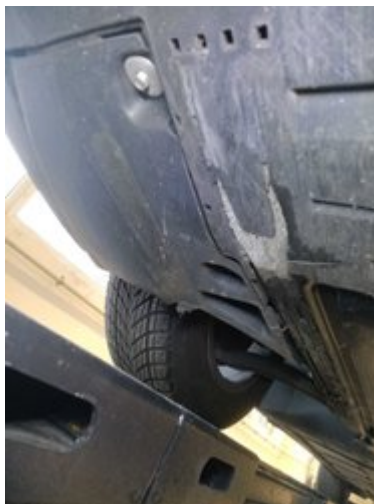
- 
- ✓ **4. VIRSBŪVE - PRIEKŠĒJĀ SEKCIJA:** Priekšējais Bamperis - Pilns

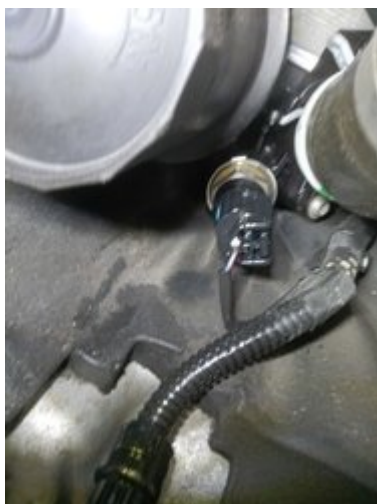
## ✓ 5. DZINĒJS: Elļas Spiediens

- 1. Eļļas Filtrs (OE666/4)
- 2. Quartz Ineo Xtra EC6 0W20 208L 5.5L
- 3. Kvēlspuldze (0250403058)
- 4. Eļļas Paletes Blīve (834.823)
- 5. Eļļas Spiediena Devējs (FAE12701)

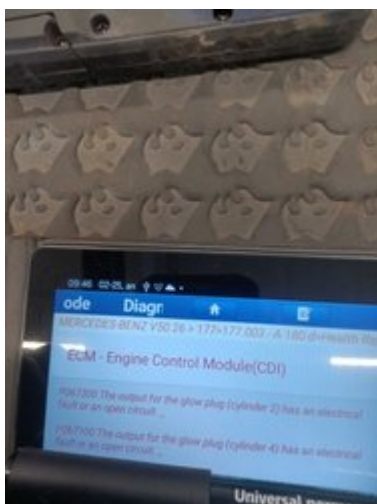
## ✓ 6. DZINĒJA VADĪBA - DEGVIELA: Kvēlsveces (Visas)
