# Diagnosticas ziņojums par

## 2021 RENAULT MEGANE Business Zen

### Diagnosticas informācija

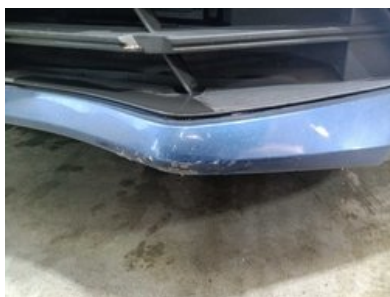
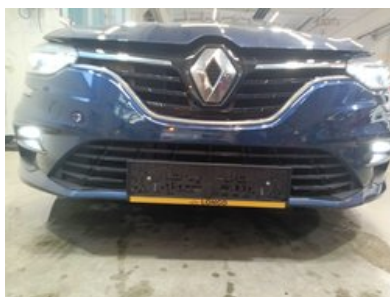
- ✓ **1. Priekšpuse:** Priekšējais Bamperu - Stāvoklis un Izlīdzinājums

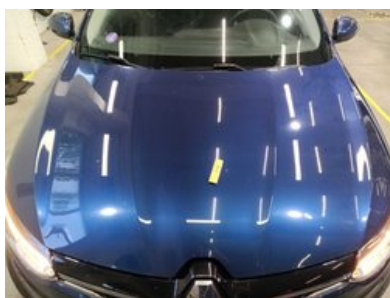
- ✓ **2. Priekšpuse:** Pārsegs - Vizuālie Bojājumi

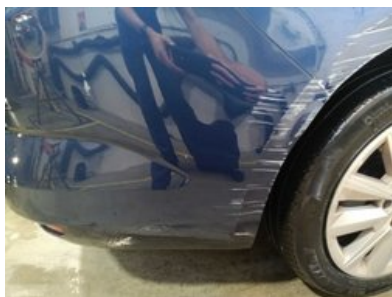
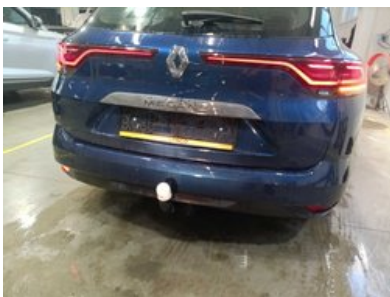
✓ **3. Aizmugure:** Aizmugurējais bamperis - Stāvoklis un izlīdzinājums

- ✓ 1. Krāsot Aizmugures Spārnu
- ✓ 2. Krāsot Aizmugures Bamber
- ✓ 3. Krāsot Durvis

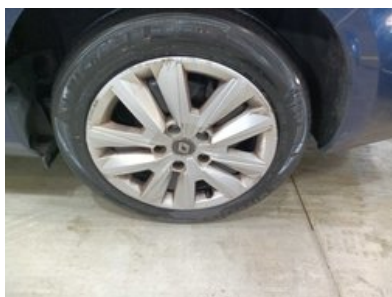
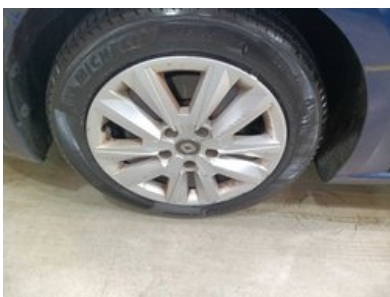
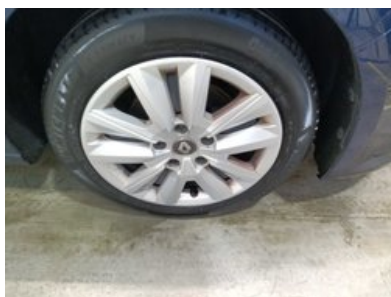
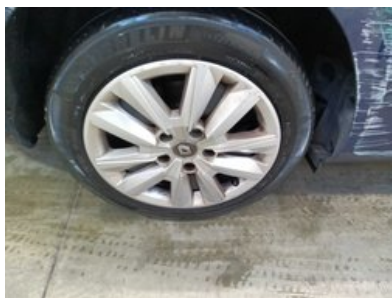
✓ **4. Sāns:** Riteņi - Stāvoklis

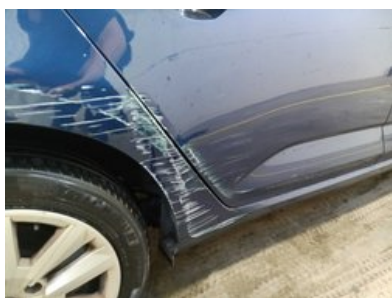
✓ **5. Sāns:** Kreisā un Labā Puse - Vizuālie Bojājumi un Skrāpējumi

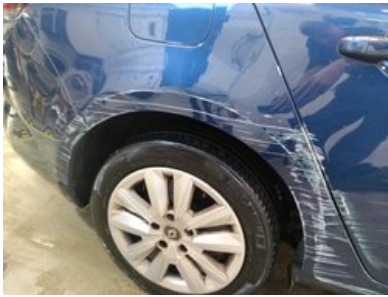
✓ **6. Sāns:** Kreisā un Labā Puse - Vizuālie Bojājumi un Skrāpējumi

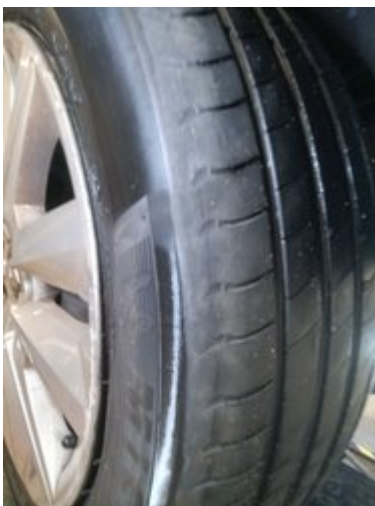
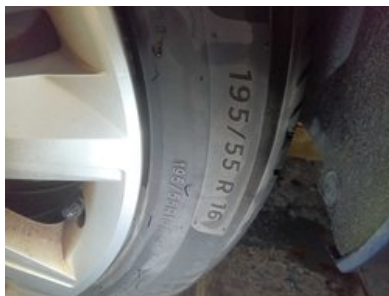
✓ **3. CITS:** Nomainīt Riepas

- ✓ 1. Nomainīt Riepas
- ✓ 2. Dzinēja Eļļas un Filtra Maiņa
- ✓ 3. Uzlādēt Akumulatoru
- ✓ 4. Stūres Šķērsstienis
- ✓ 5. Ģeometrija - Pilns Transportlīdzeklis

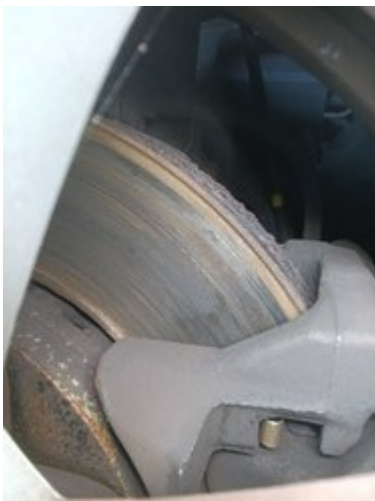
✓ **4. BREMZES:** Priekšējie Bremžu Diski Abi

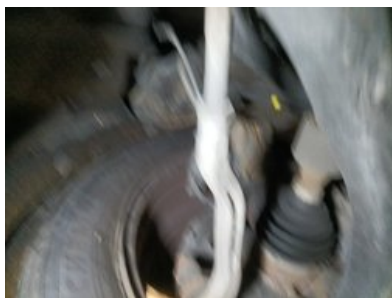
✓ **6. STŪRE:** Stūres Šķērsstienis

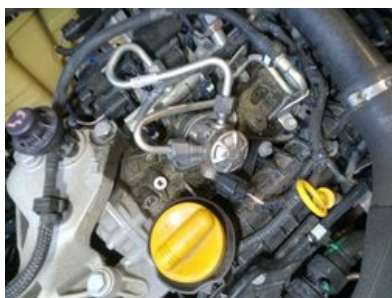
✓ **7. DZINĒJS:** Kloķvārpstas Vārstu Vāks un Blīve
