# Diagnosticas ziņojums par

## 2017 MERCEDES BENZ GLA220 Urban

Longo veiktās visaptverošās diagnostikas laikā, 11 defekti bija konstatēti transportlīdzeklī.

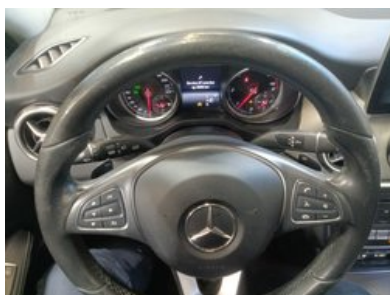
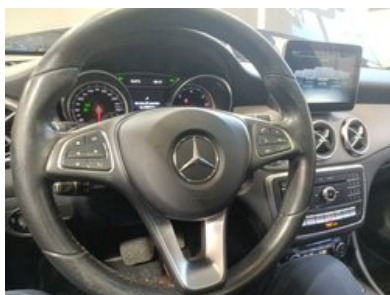
✓ 1. Priekšpuse: Stūres rats - Stāvoklis

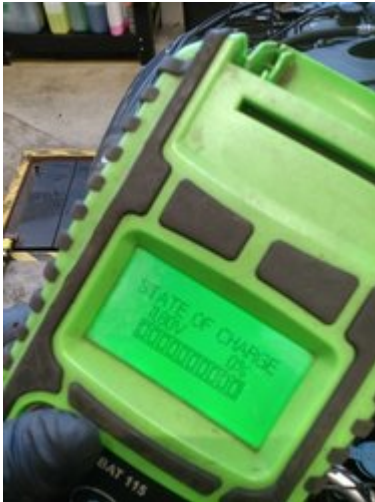
### ✓ 1. CITS: Uzlādēt Akumulatoru

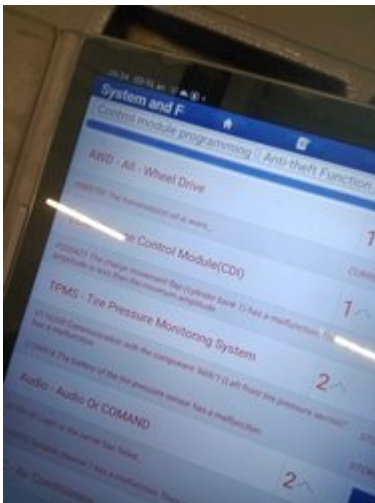
### ✓ 4. DZINĒJA VADĪBA - DEGVIELA: Ieplūdes Kolektors
