# Diagnosticas ziņojums par

## 2015 TOYOTA COROLLA

# Diagnosticas ziņojums par 2015 TOYOTA COROLLA

## Diagnosticā konstatēto defektu kopsavilkums

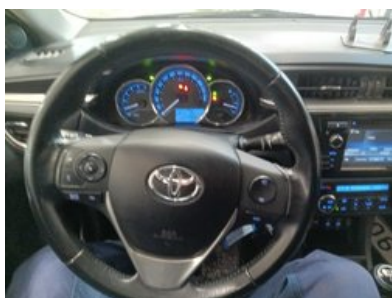
- ✓ **1. Priekšpuse:** Stūres rats - Stāvvoklis

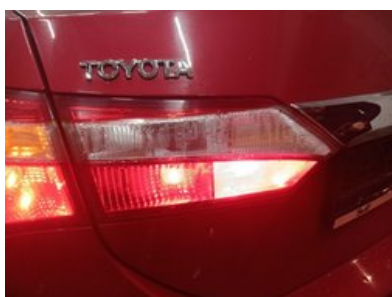
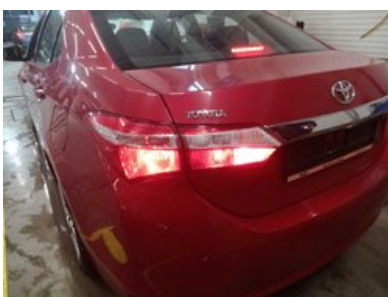
- ✓ **1. Apgaismojums:** Aizmugurējie lukturi (Bremzes, miglas, pagrieziens rādītāji) - Pamata darbība, bojājumi un krāsa

- ✓ 1. Priekšējo Lukturi Regulēšana
- ✓ 2. Nomainīt Aizmugures Lukturus
- ✓ 3. Nomainīt Priekšējos Lukturus

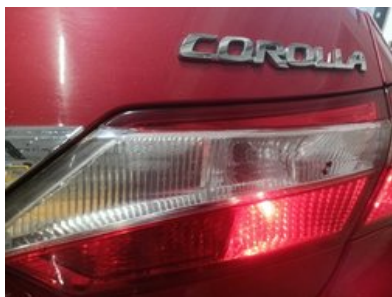
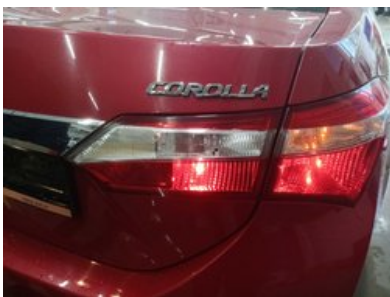
- ✓ **2. Apgaismojums:** Aizmugurējie lukturi (Bremzes, miglas, pagriezienu rādītāji) - Pamata darbība, bojājumi un krāsa

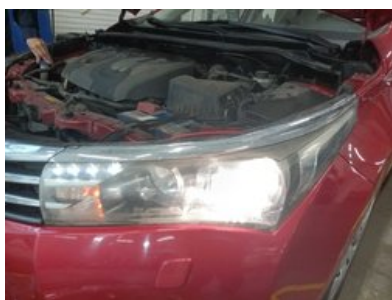
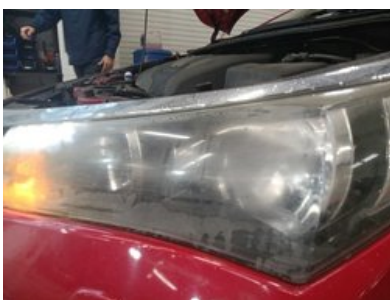
- ✓ **3. Apgaismojums:** Priekšējie Lukturi (Pilsētas, Parasts, Pilns Lukturis, Miglas, Pagriezienu Rādītājs) - Pamata Darbība, Bojājumi un Krāsa

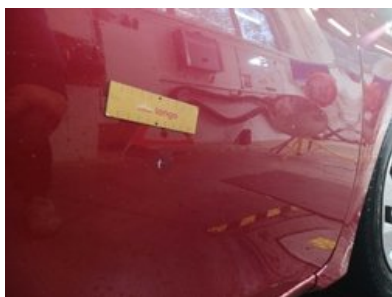
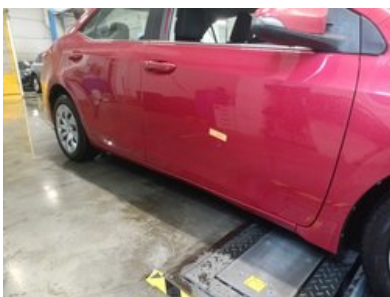
- ✓ **4. Cits:** Papildu Pulēšanas Darbi

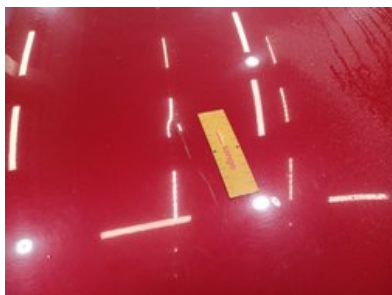
- ✓ **5. Cits:** Papildu Pulēšanas Darbi

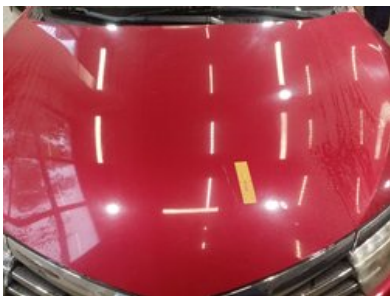
✓ **6. Priekšpuse:** Pārsegs - Vizuālie Bojājumi

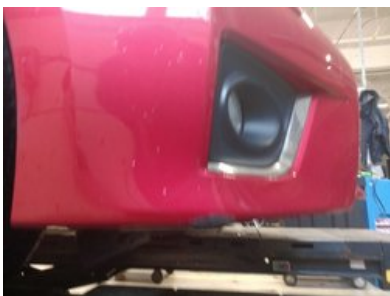
✓ **7. Priekšpuse:** Priekšējais Bamperu - Stāvoklis un Izlīdzinājums

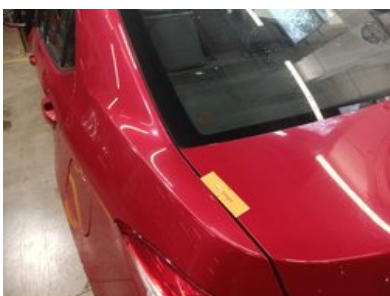
✓ **8. Sāns:** Kreisā un Labā Puse - Vizuālie Bojājumi un Skrāpējumi

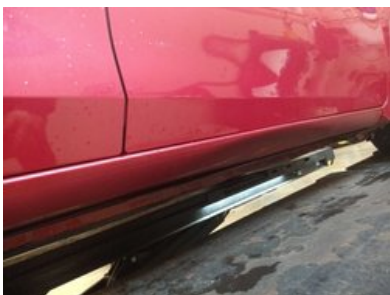
✓ **9. Sāns:** Kreisā un Labā Puse - Vizuālie Bojājumi un Skrāpējumi

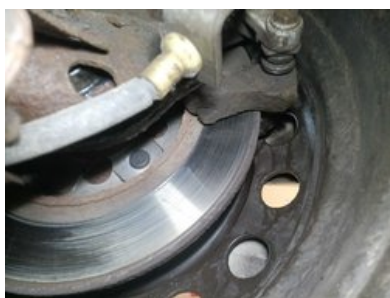
### ✓ 3. BREMZES: Aizmugures Bremžu Disks (Abi)
