# Diagnosticas ziņojums par

## 2019 BMW X2 Business

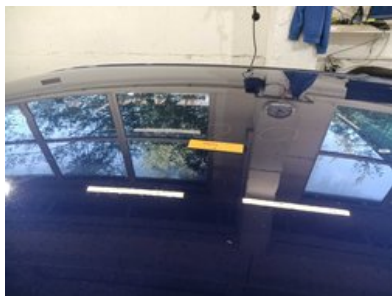
- ✓ **3. Cits:** Jumts - Redzami bojājumi (piemēram, krusa bojājumi)

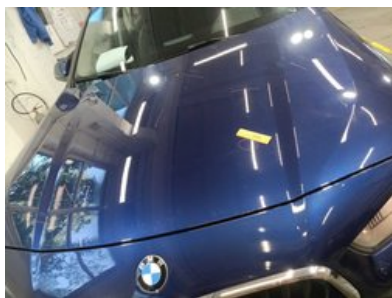
- ✓ **4. Priekšpuse:** Pārsegs - Vizuālie Bojājumi

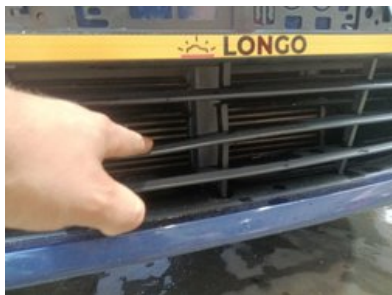
- ✓ **5. Priekšpuse:** Priekšējā Režģa - Stāvoklis
