Diagnostikas ziņojums par

2020 VOLKSWAGEN ID.3 Pro First 58 kWh

Diagnostikas informācija

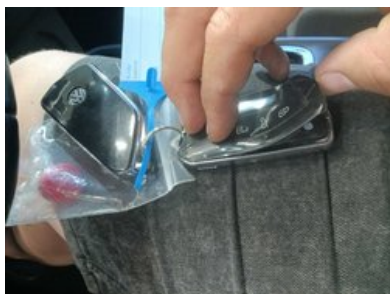
- ✔ **1. Iekšpuse:** Aksesuāri - Darbība un Stāvoklis

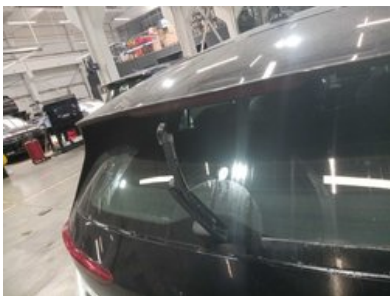
✓ **2. Priekšpuse:** Logu Slotiņu Gumija un Rokturis (Priekšā un Aizmugurē) - Stāvoklis

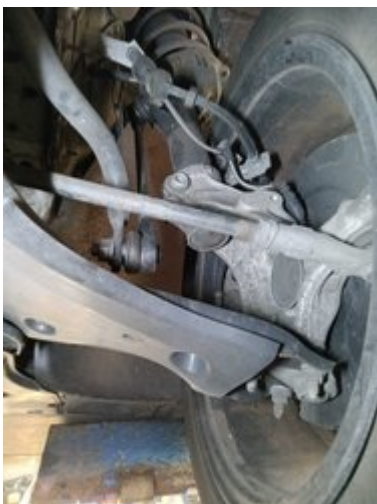
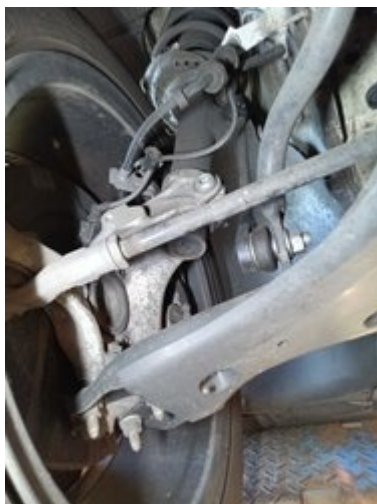
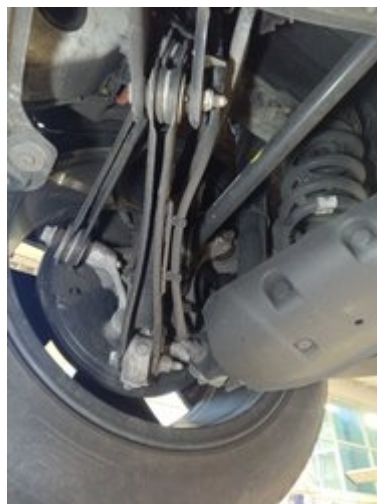
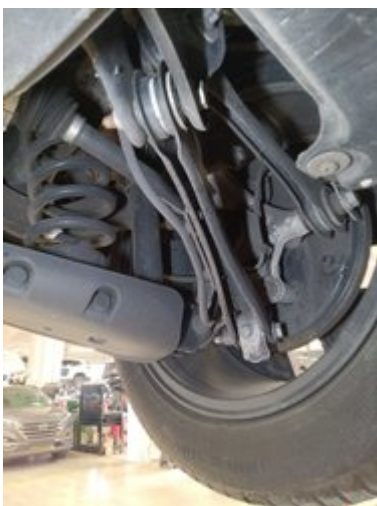
✓ **1. BALSTIEKĀRTA:** Balstiekārtas stāvoklis
