# Diagnosticas ziņojums par

## 2019 TOYOTA C-HR Style

# Diagnosticas ziņojums par 2019 TOYOTA C-HR Style

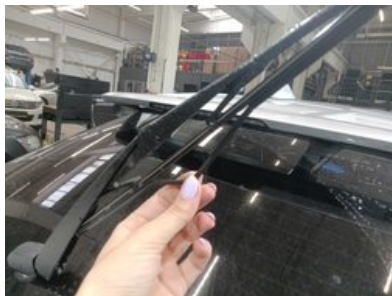
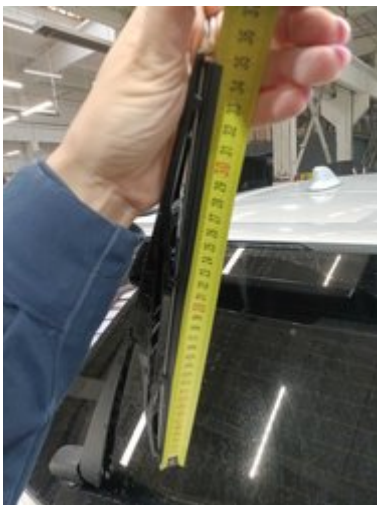
- ✓ **1. Priekšpuse:** Logu Slotiņu Gumija un Rokturis (Priekšā un Aizmugurē) - Stāvoklis

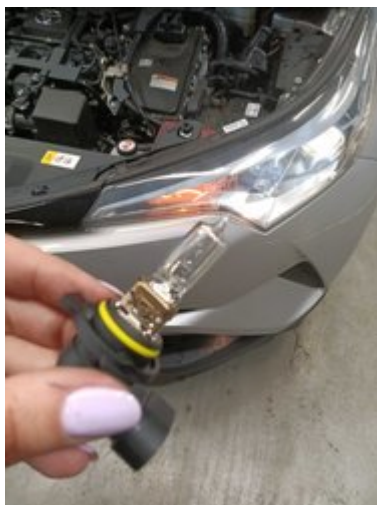
- ✓ **1. Apgaismojums:** Priekšējie Lukturi (Pilsētas, Parasts, Pilns Lukturis, Miglas, Pagrieziena Rādītājs) - Pamata Darbība, Bojājumi un Krāsa

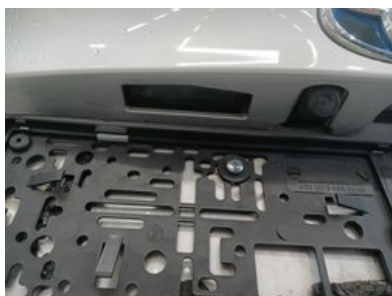
- ✓ **2. Apgaismojums:** Numura Zīmes Apgaismojuma Sistēma - Darbība

- ✓ 1. Nomainīt Numura Zīmes Apgaismojumus
- ✓ 2. Motoreļļa un Filtrs
- ✓ 3. Akumulators
- ✓ 4. Uzlādēt Akumulatoru
- ✓ 5. Nomainīt Aizmugures Tīrītāju (Mehāniski)

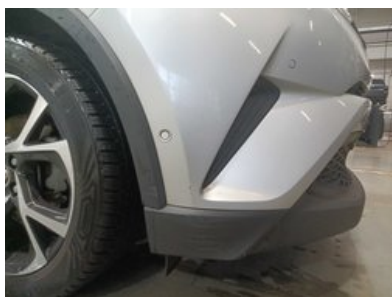
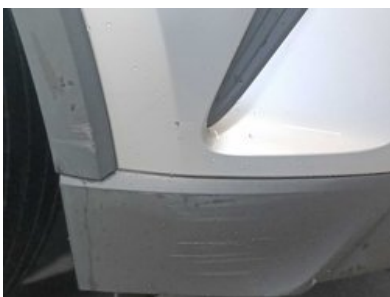
✓ **6. Priekšpuse:** Priekšējais Bamperu - Stāvoklis un Izlīdzinājums

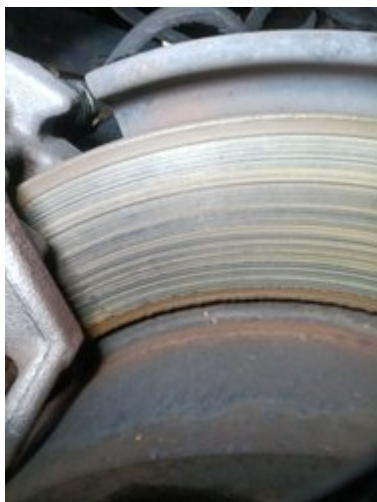
✓ **5. CITS:** Aizmugurējie Bremžu Diski ar Uzliktnēm

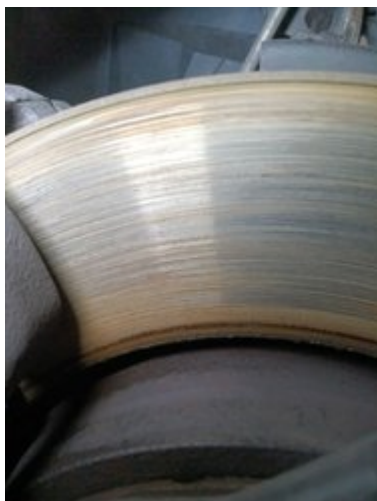
✓ **6. CITS:** Priekšējie Bremžu Diski ar Klučiem
