# Diagnosticas ziņojums par

## 2019 SKODA OCTAVIA Ambition Business

### Diagnosticas informācija

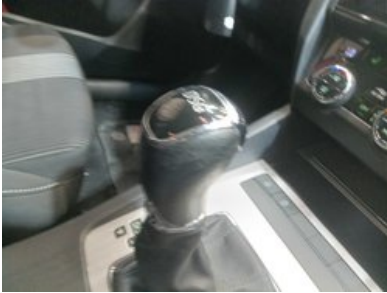
- ✓ **1. Iekšpuse:** Pārnesumu Kārtas Pārsegs un Pārnesumu Kārtas Poga - Stāvoklis
