# Diagnosticas ziņojums par

## 2019 TOYOTA RAV 4 Active

# Diagnosticas ziņojums par 2019 TOYOTA RAV 4 Active

## Diagnosticā konstatēto defektu kopsavilkums

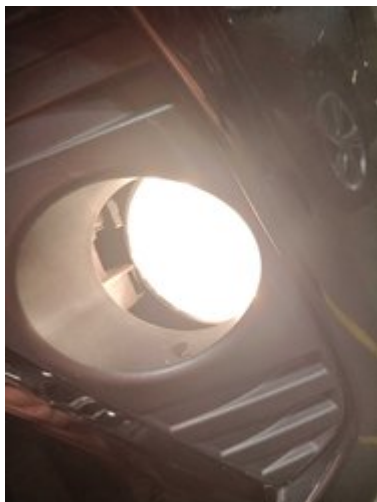
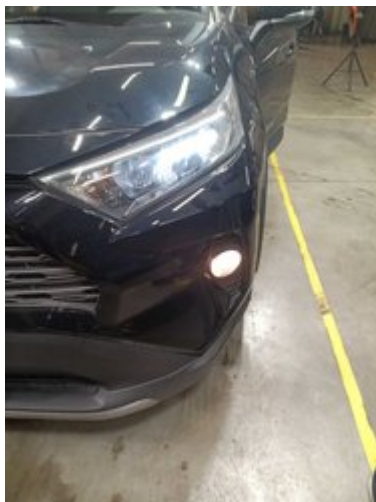
✓ **2. Apgaismojums:** Priekšējie Lukturi (Pilsētas, Parasts, Pilns Lukturis, Miglas, Pagriezienu Rādītājs) - Pamata Darbība, Bojājumi un Krāsa

- ✓ 1. Nomainīt Aizmugures Atstarotājus
- ✓ 2. Nomainīt Priekšējos Miglas Lukturus
- ✓ 3. Mainīt Lukturus Automašīnas Pusē

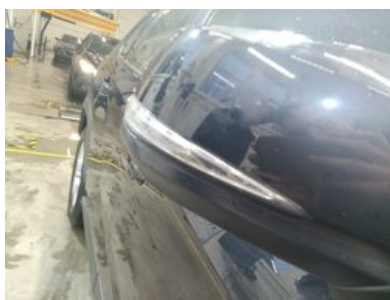
✓ **3. Apgaismojums:** Automašīnas Sānu Lukturu - Pamata Darbība, Bojājumi un Krāsa

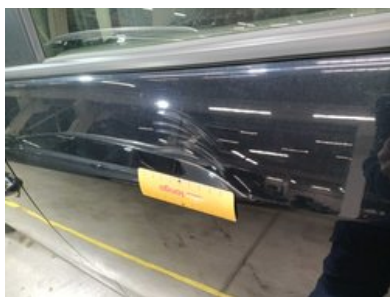
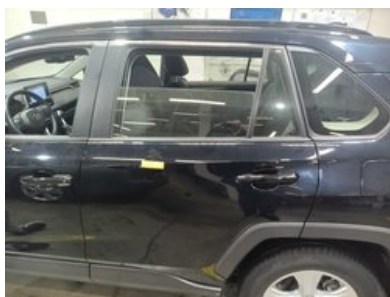
✓ **4. Sāns:** Kreisā un Labā Puse - Vizuālie Bojājumi un Skrāpējumi

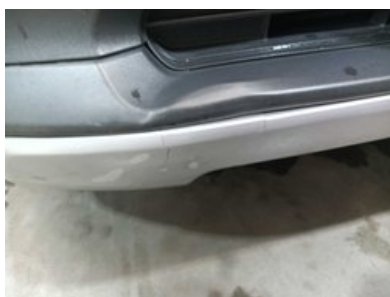
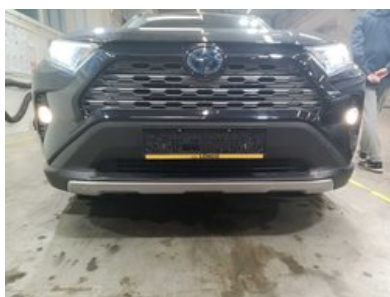
✓ **5. Priekšpuse:** Priekšējais Bamberu - Stāvoklis un Izlīdzinājums
