# Diagnosticas ziņojums par

## 2019 VOLVO V60 Cross Country Intro Editio

# Sagatavošanas un remonta ziņojums par

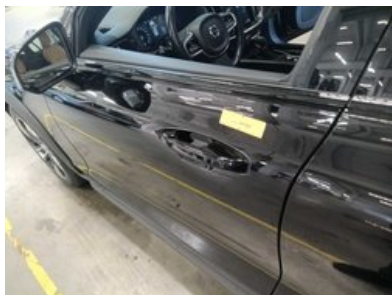
### ✓ 1. Sāns: Kreisā un Labā Puse - Vizuālie Bojājumi un Skrāpējumi

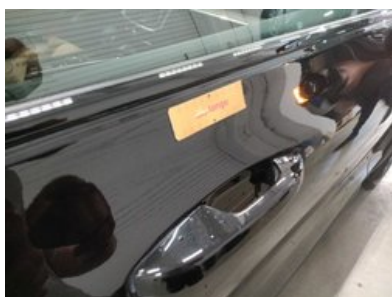
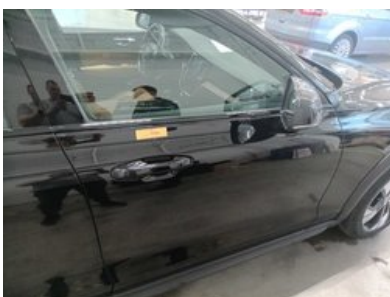
### ✓ 2. Sāns: Kreisā un Labā Puse - Vizuālie Bojājumi un Skrāpējumi

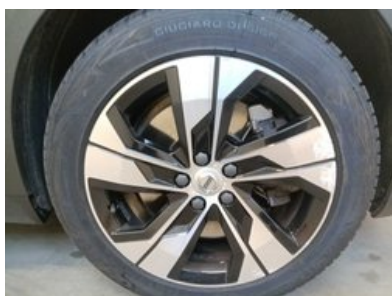
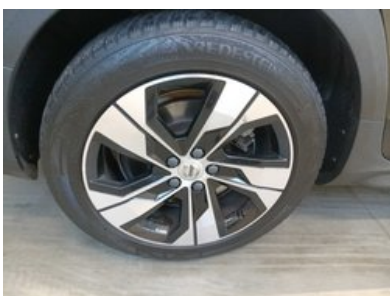
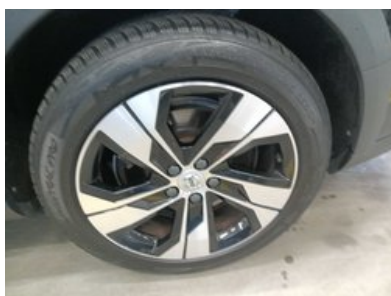
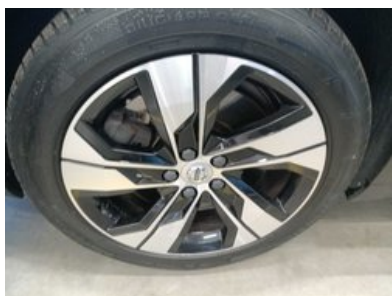
### ✓ 3. Sāns: Riteņi - Stāvoklis

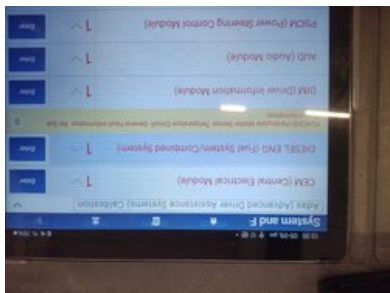
### ✓ 1. DZINĒJS: PM Sensors

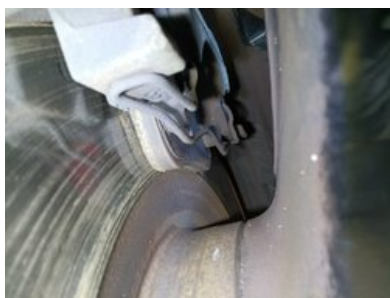
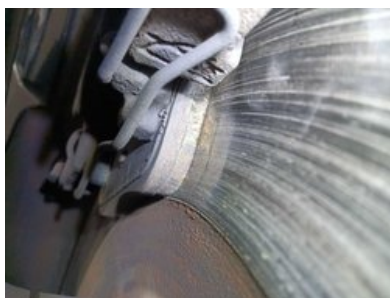
### ✓ 4. BREMZES: Aizmugurējie Bremžu Kluči (Visi)

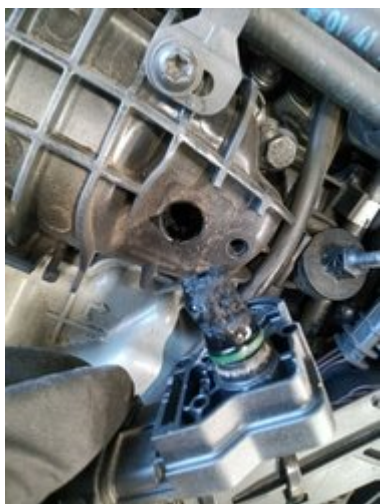
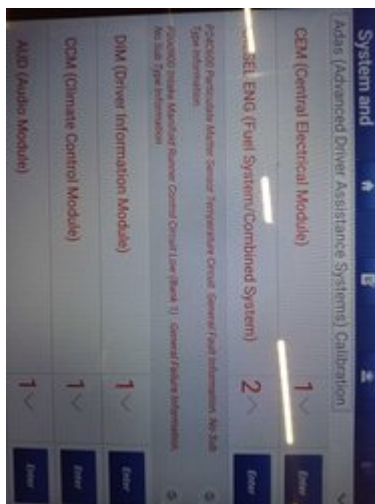
### ✓ 5. DZINĒJA VADĪBA - DEGVIELA: Ieplūdes Kolektors

- ✓ 1. Dzinēja Eļļas un Filtra Maiņa
- ✓ 2. Ieplūdes Kolektors
- ✓ 3. Uzlādēt Akumulatoru
- ✓ 4. Lodveida Šarnīrs - Apakšējais
- ✓ 5. Bagāžnieka Drošinātāju Kastes Jaudas Drošinātājs

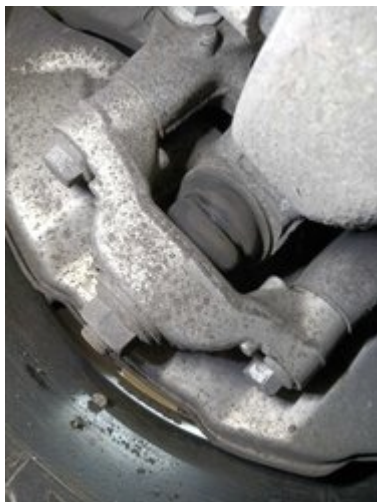
✓ **6. BALSTIEKĀRTA:** Lodveida Šarnīrs Apakšējais

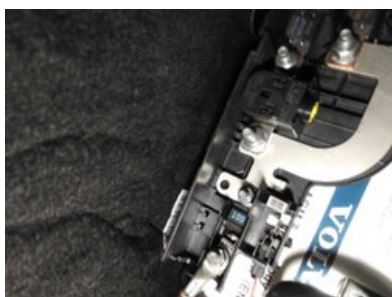
✓ **7. VISPĀRĒJĀ ELEKTRIKA:** Bagāžnieka Drošinātāju Kastes Jaudas Drošinātājs
