# Diagnosticas ziņojums par

## 2022 HYUNDAI TUCSON Premium

# Diagnosticas ziņojums par 2022 HYUNDAI TUCSON Premium

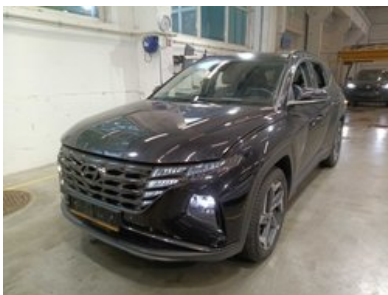
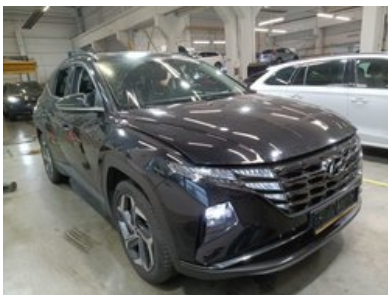
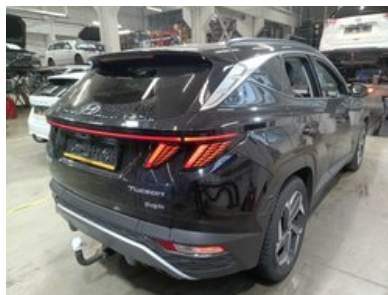
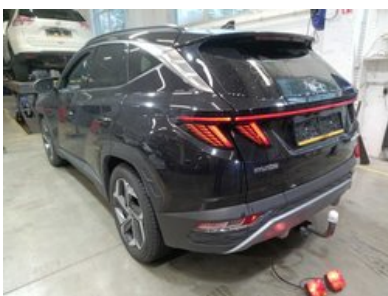
## ✓ 1. Diagnostikas Foto

- ✓ 1. CITS: Dzinēja Eļļas un Filtra Maiņa

- ✓ 1. Dzinēja Eļļas un Filtra Maiņa
