# Diagnosticas ziņojums par

## 2017 OPEL MERIVA Blitz

# Diagnosticas ziņojums par 2017 OPEL MERIVA Blitz

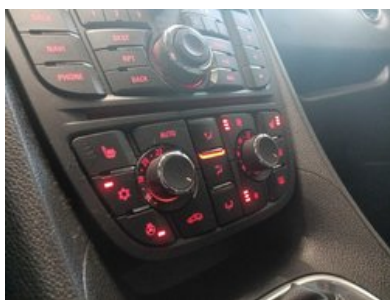
- ✓ **1. Darbība:** Sēdekļu apsildes sistēma - Darbība (Vadītājs un pasažieris)

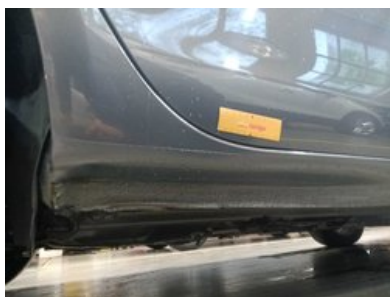
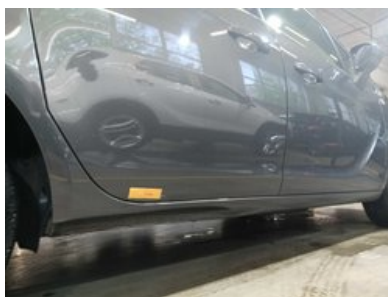
- ✓ **1. Sāns:** Kreisā un Labā Puse - Vizuālie Bojājumi un Skrāpējumi

- ✓ 1. Krāsot Durvis
- ✓ 2. Krāsot Aizmugures Spārnu
- ✓ 3. Krāsot Slieksni

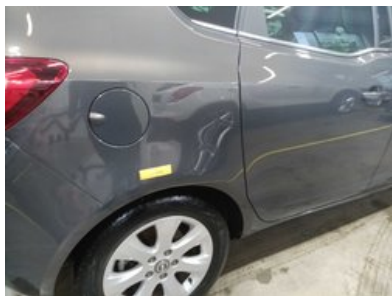
✓ **2. Sāns:** Kreisā un Labā Puse - Vizuālie Bojājumi un Skrāpējumi

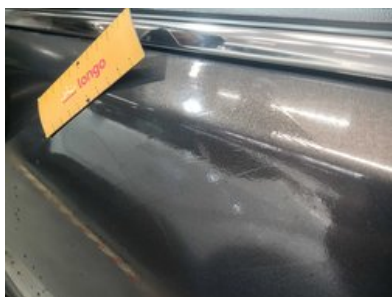
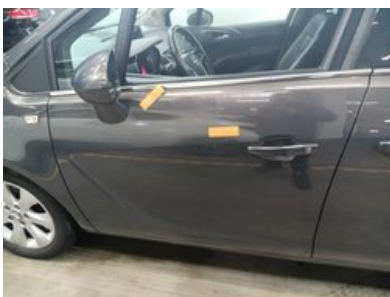
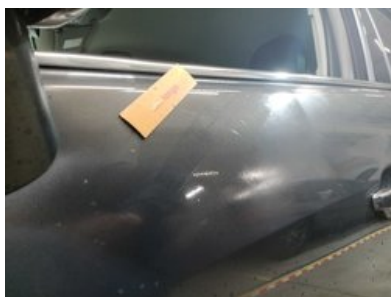
✓ **3. Sāns:** Kreisā un Labā Puse - Vizuālie Bojājumi un Skrāpējumi

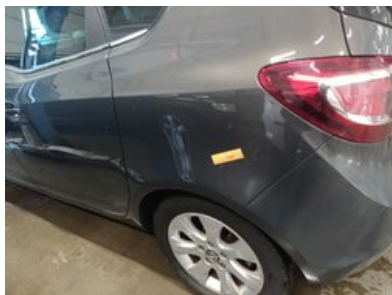
✓ **4. Sāns:** Kreisā un Labā Puse - Vizuālie Bojājumi un Skrāpējumi

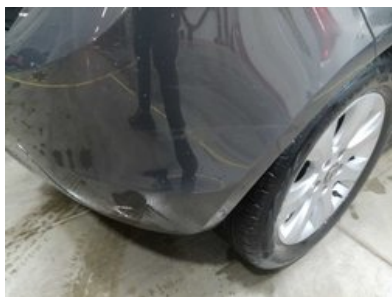
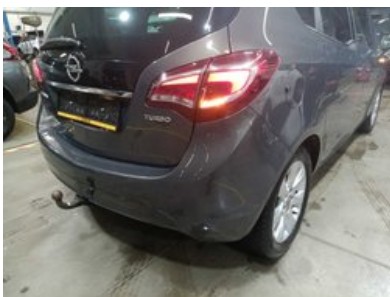
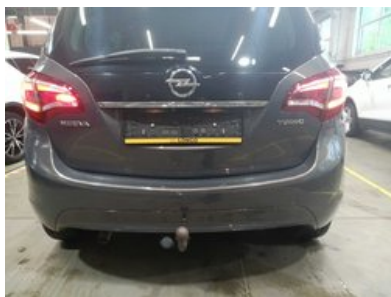
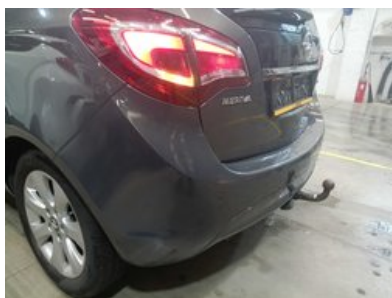
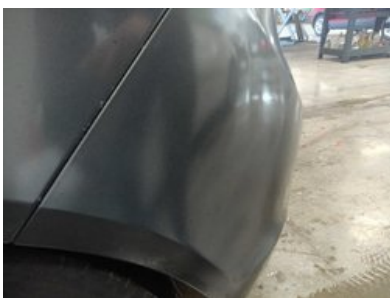
✓ **5. Aizmugure:** Aizmugurējais bamperis - Stāvoklis un izlīdzinājums
