# Diagnosticas ziņojums par

## 2018 OPEL ASTRA Business

# Diagnosticas ziņojums par 2018 OPEL ASTRA Business

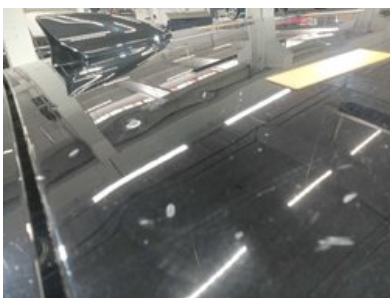
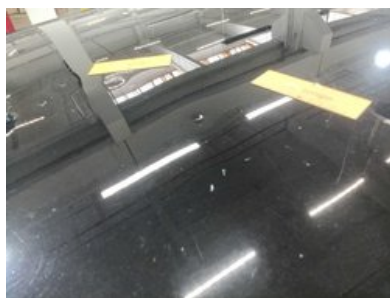
✓ **4. Cits:** Jumts - Redzamie bojājumi (piemēram, krusa bojājumi)

- ✓ 1. Krāsot Aizmugures Spārnu
- ✓ 2. Krāsot Jumtu
- ✓ 3. Krāsot Sliekšni

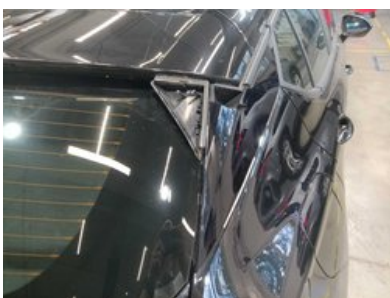
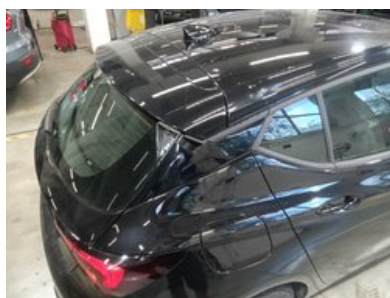
✓ **5. Cits:** Dzirdamas Pazīmes (Valīgas Detaļas, Klaboņa, u.c.)
