# Diagnosticas ziņojums par

## 2021 SKODA FABIA Ambition

# Sagatavošanas un remonta ziņojums par

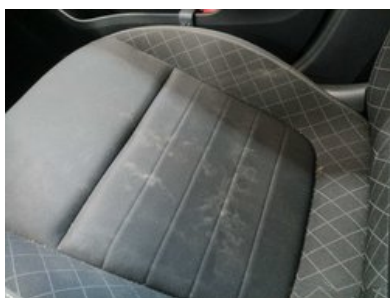
### ✓ 1. Iekšpuse: Papildu Tīrīšanas Darbi

- ✓ 1. Virsbūves mazgāšana
- ✓ 2. Pilnīga salona dziļā tīrīšana, izmantojot tikai hipoalerģiskus līdzekļus
- ✓ 3. Virsbūves pulēšana pēc tīrīšanas

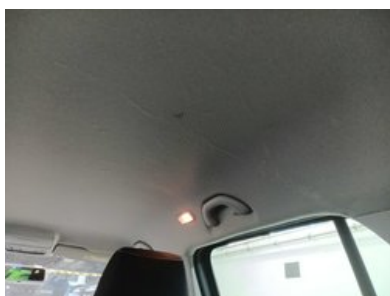
### ✓ 2. Priekšpuse: Griesta Apdare - Stāvoklis

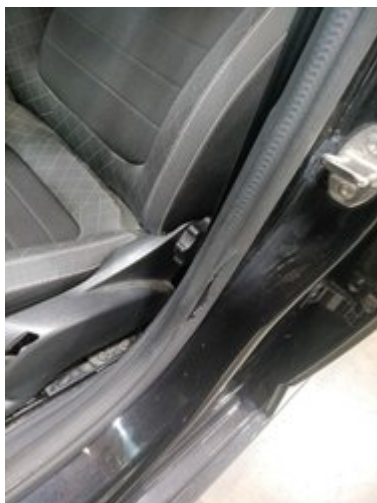
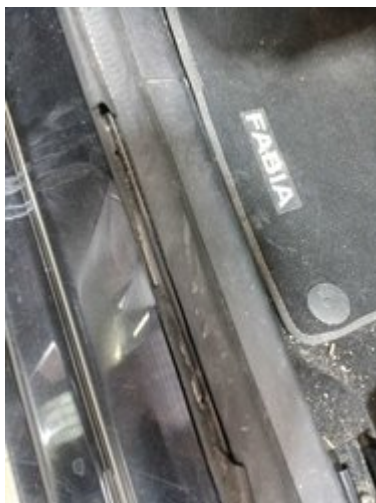
✓ **3. Durvis:** Durvju Gumijas Blīvējumi

- ✓ 1. Nomainīt Durvju Gumijas Blīvi
- ✓ 2. Priekšējā Stikla Nomainīšana

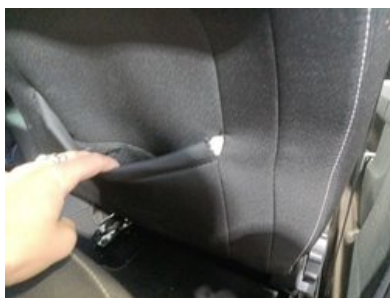
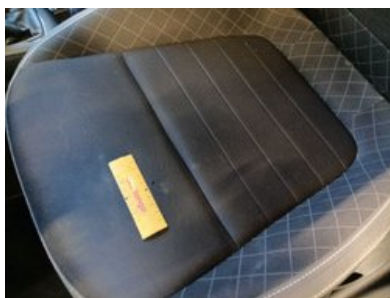
✓ **4. Sēdekļi:** Visi Sēdekļi - Stāvoklis

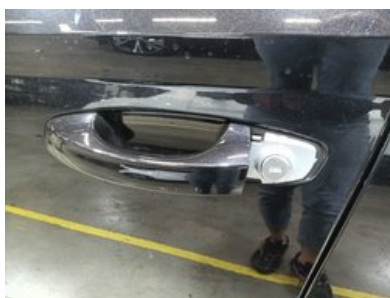
✓ **1. Sāns:** Kreisā un Labā Puse - Vizuālie Bojājumi un Skrāpējumi

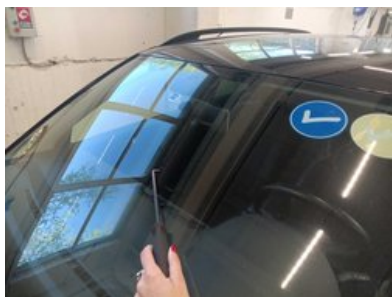
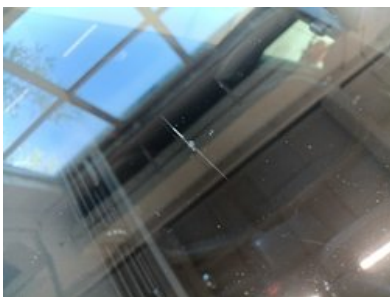
- ✓ **2. Priekšpuse:** Priekšējā stikla integritāte - Bez TA izslēdzošiem bojājumiem

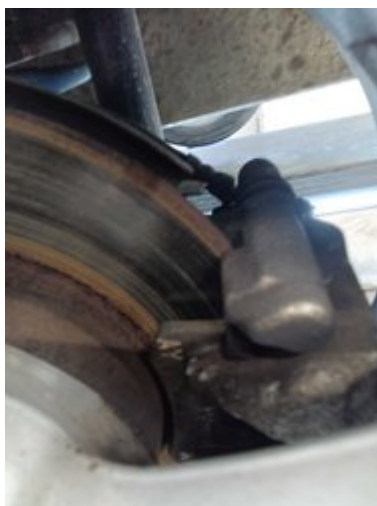
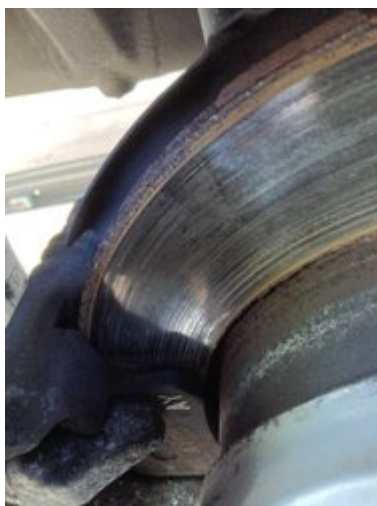
- ✓ **3. CITS:** Aizmugurējie Bremžu Diski ar Uzliktnēm

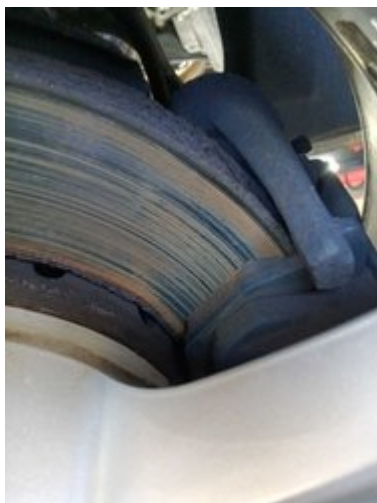
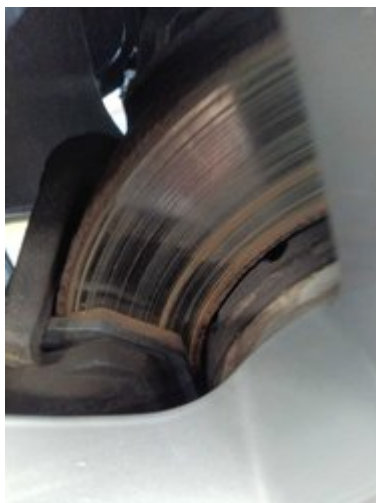
✓ **4. CITS:** Priekšējie Bremžu Diski ar Klučiem

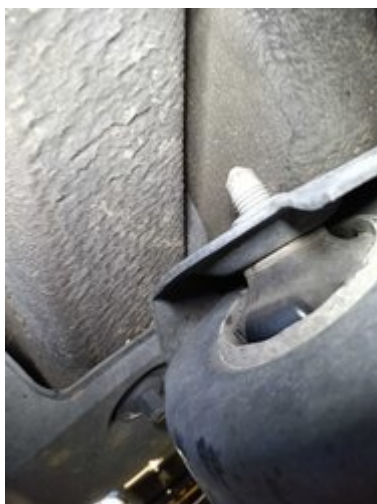
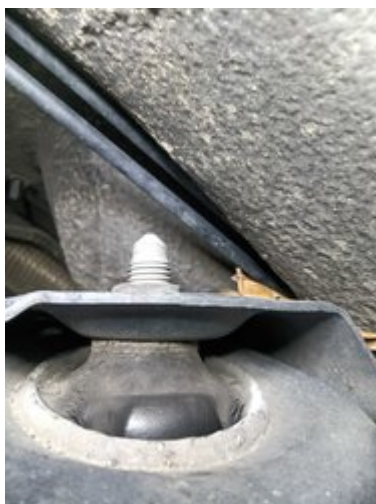
✓ **5. CITS:** Balstiekārtas Apakšējā Svira
