# Diagnosticas ziņojums par

## 2019 VOLKSWAGEN GOLF 7 Comfortline Bu

Nobraukums ziņojuma pabeigšanas datumā: 204 720 km

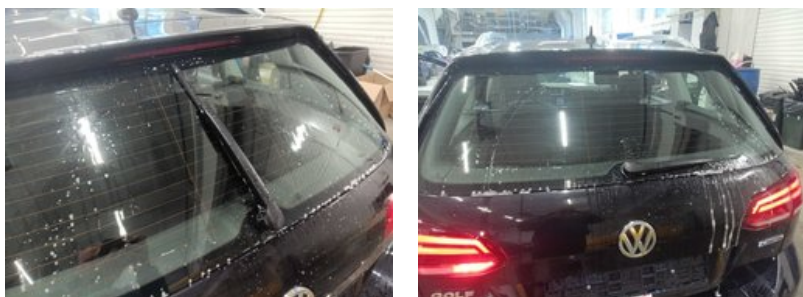
- ✓ 1. Priekšpuse: Logu tīrītāji (Priekšā un aizmugurē) - Darbība

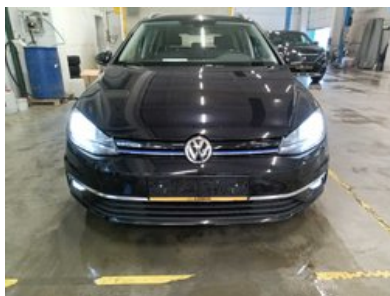
- ✓ 1. Apgaismojums: Spuldzes

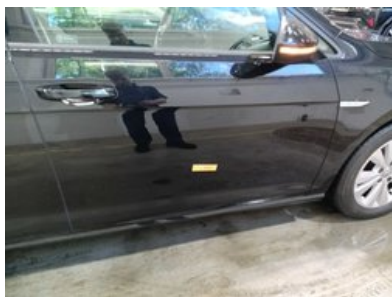
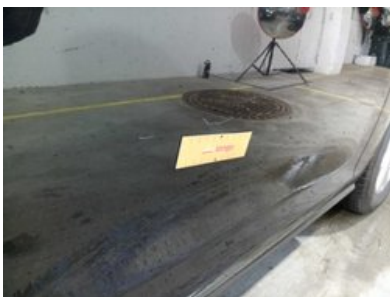
✓ **2. Sāns:** Kreisā un Labā Puse - Vizuālie Bojājumi un Skrāpējumi

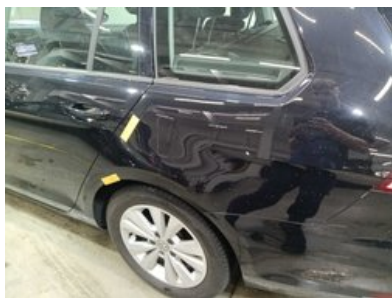
✓ **3. Sāns:** Kreisā un Labā Puse - Vizuālie Bojājumi un Skrāpējumi

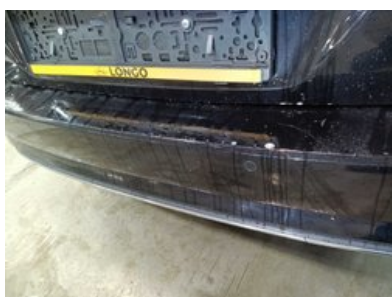
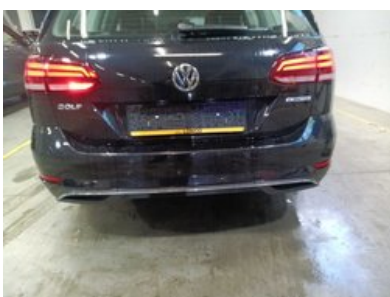
✓ **4. Aizmugure:** Aizmugurējais bamperis - Stāvoklis un izlīdzinājums

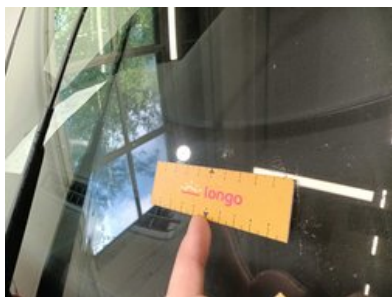
✓ **5. Priekšpuse:** Priekšējā stikla integritāte - Bez TA izslēdzošiem bojājumiem

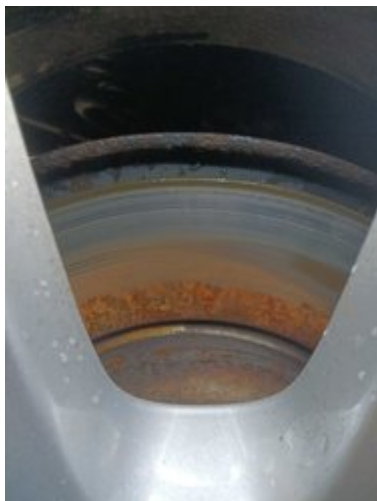
### ✓ 1. BREMZES: Aizmugures Bremžu Disks (Abi)
