Diagnostikas ziņojums par 2022 SKODA SUPERB Clever+

Automašīnas dati

Diagnostikas informācija

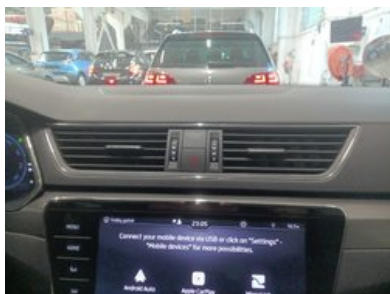
- ✔ **1. Priekšpuse:** Apdares detaļas - Stāvoklis

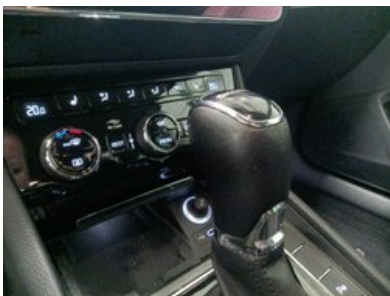
- ✓ **2. Iekšpuse:** Pārnesumu Kārtas Pārsegs un Pārnesumu Kārtas Poga - Stāvoklis

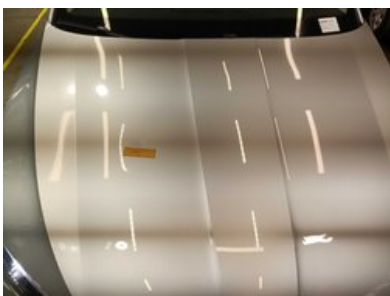
- ✓ **1. Priekšpuse:** Pārsegs - Vizuālie Bojājumi

- ✓ 1. Bezkrāsas ledobumu Labošana

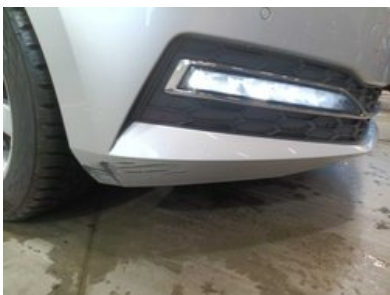
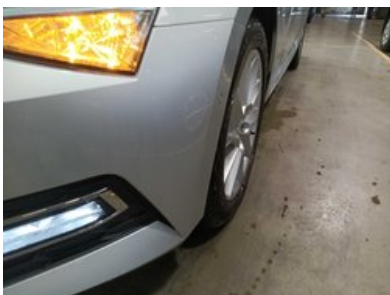
- ✓ **2. Priekšpuse:** Priekšējais Bamperu - Stāvoklis un Izlīdzinājums

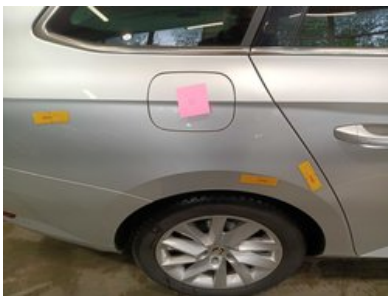
✓ **3. Sāns:** Kreisā un Labā Puse - Vizuālie Bojājumi un Skrāpējumi

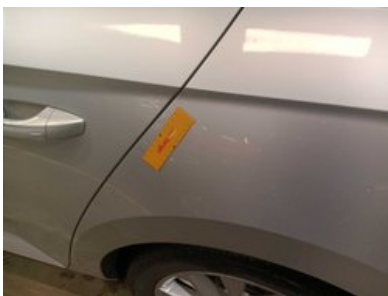
✓ **4. Sāns:** Kreisā un Labā Puse - Vizuālie Bojājumi un Skrāpējumi

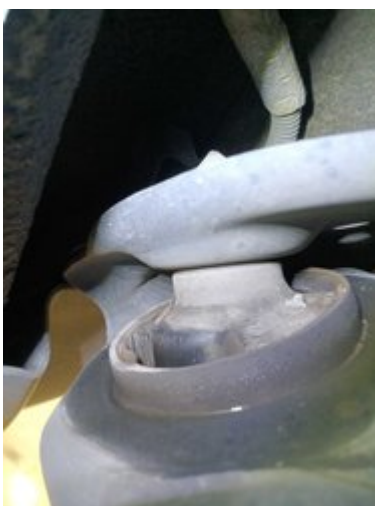
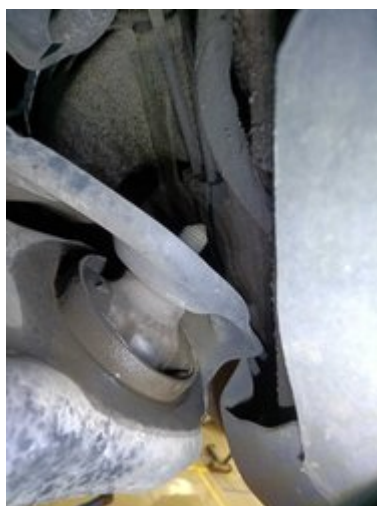
✓ **3. BALSTIEKĀRTA:** Balstiekārtas Apakšējā Svira Abas

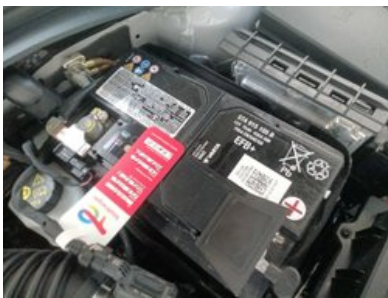
✓ **4. VISPĀRĒJĀ ELEKTRIKA:** Akumulators

- ✓ 1. Uzlādēt Akumulatoru
- ✓ 2. Dzinēja Eļļas un Filtra Maiņa
- ✓ 3. Akumulators

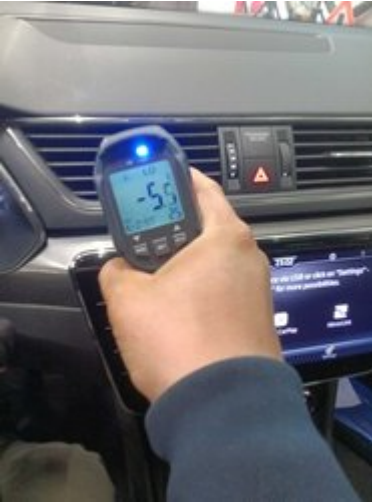
✓ **3. Gaisa Kondicionēšanas Mērījums**
