# Diagnosticas ziņojums par

## 2022 TOYOTA COROLLA Business Plus

# Diagnosticas ziņojums par 2022 TOYOTA COROLLA Business Plus

## Diagnosticas informācija

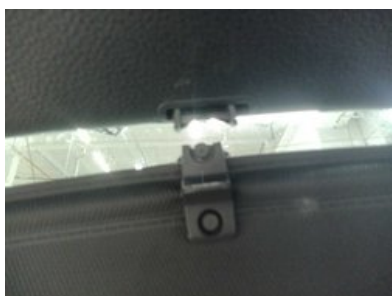
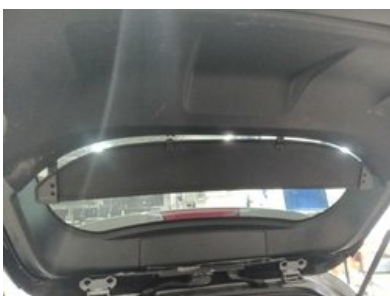
✓ **7. Iekšpuse:** Bagāžas paplāte - Darbība un stāvoklis

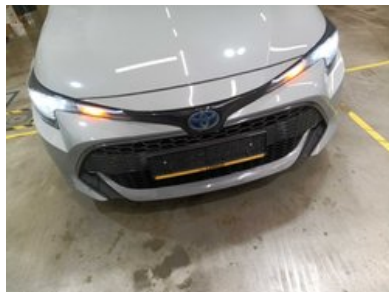
✓ **2. Priekšpuse:** Priekšējais Bamperu - Stāvoklis un Izlīdzinājums

- ✓ 1. Krāsot Priekšējo Bamperi

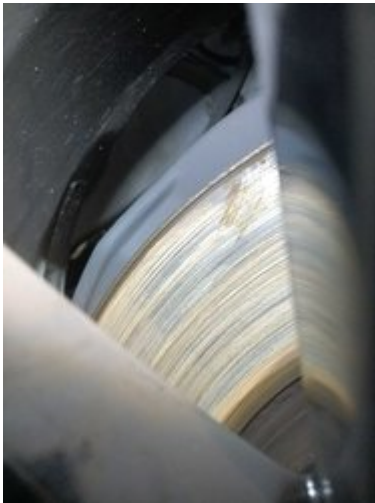
### ✓ 3. BREMZES: Priekšējie Bremžu Diski Abi
