# Diagnostikas ziņojums par 2014 OPEL ASTRA Exclusive

Krāsa: Sarkana	CO <sub>2</sub> NEDC emisija: 129 g/km
Degvielas tips: Dīzelis	
Virsbūves tips: Universāls	Pilna transportlīdzekļa masa (GVW): 2130 kg
Durvju skaits: 5	Dzinēja tilpums: 2.00 l
Vietu skaits: 5	Cilindri: 4
Nobraukums: 194 223 km	Jauda: 121 kw
VIN kods: WOLPE8ENXE8033663	Degvielas patēriņš: 5.80 l/100km
Pārnesumkārbā: Manuālā	Riepu izmērs: 225/50 - 17"
Piedziņas tips: Priekšpiedziņa	Longo iekšējais ID: G214514
Longo Certified

## Diagnostikā konstatēto defektu kopsavilkums

Longo veiktās visaptverošās diagnostikas laikā, 17 defekti bija konstatēti transportlīdzeklī.

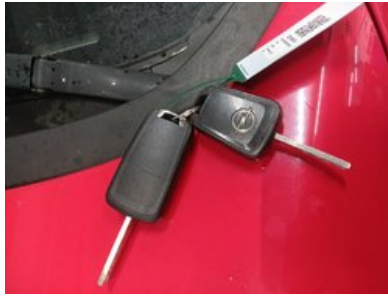
- ✓ **1. Iekšpuse:** Aksesuāri - Darbība un Stāvoklis

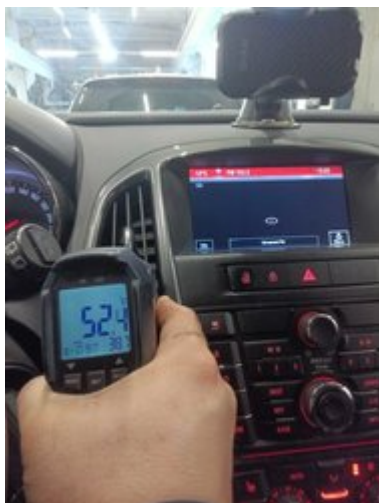
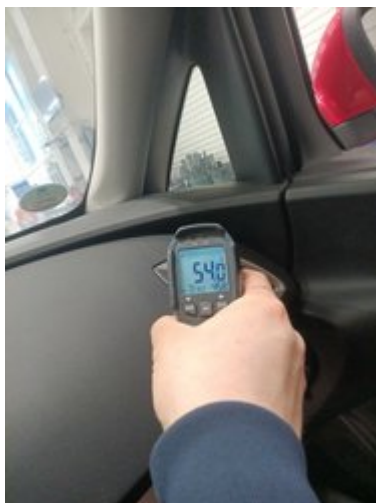
✓ **4. Iekšpuse:** Aksesuāri - Darbība un Stāvoklis

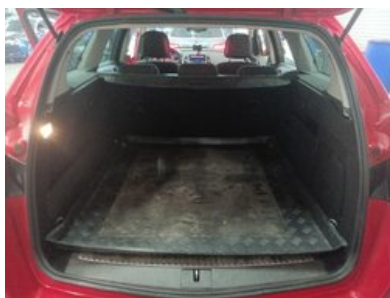
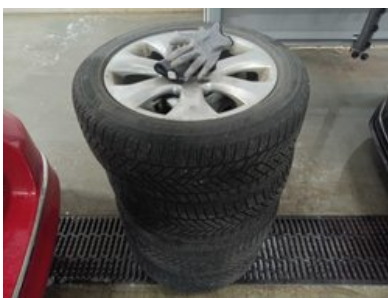
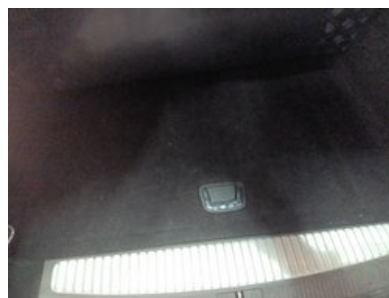
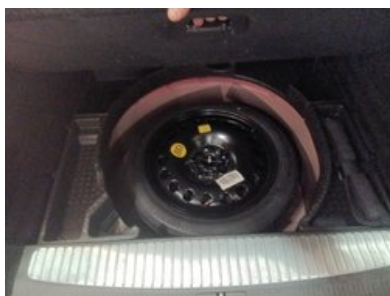
✓ **5. Iekšpuse:** Aksesuāri - Darbība un Stāvoklis

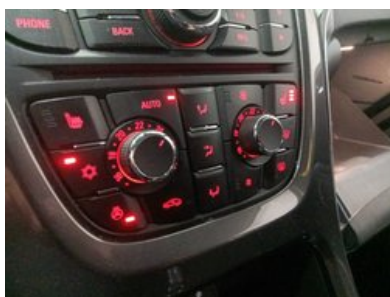
✓ **6. Darbība:** Sēdekļu apsildes sistēma - Darbība (Vadītājs un pasažieris)

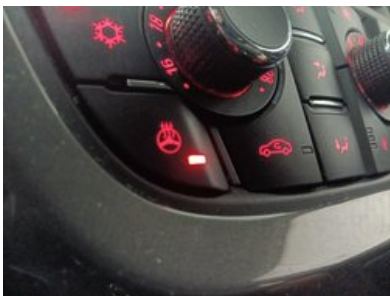
✓ **7. Darbība:** Sēdekļu apsildes sistēma - Darbība (Vadītājs un pasažieris)

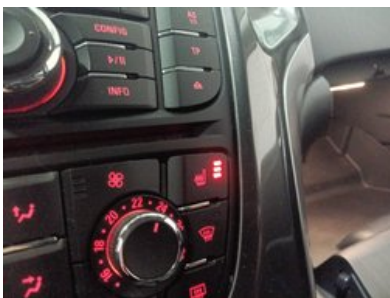
✓ **8. Darbība:** Sēdekļu apsildes sistēma - Darbība (Vadītājs un pasažieris)

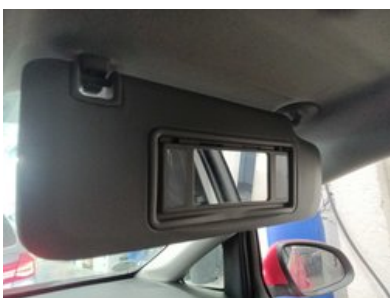
✓ **9. Priekšpuse:** Saules aizsargi - Darbība un stāvoklis

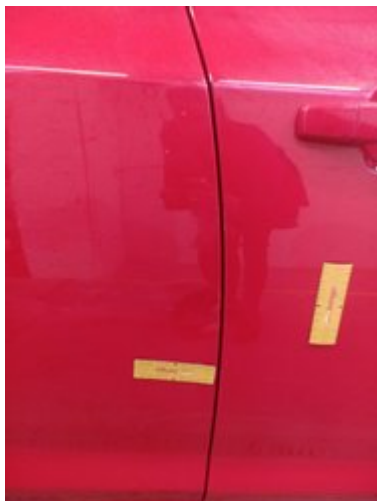
- ✓ **1. Cits:** Papildu Pulēšanas Darbi

- ✓ 1. Pilnīga salona dziļā tīrīšana, izmantojot tikai hipoalerģiskus līdzekļus
- ✓ 2. Virsbūves pulēšana pēc tīrīšanas

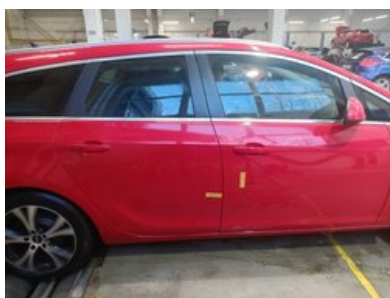
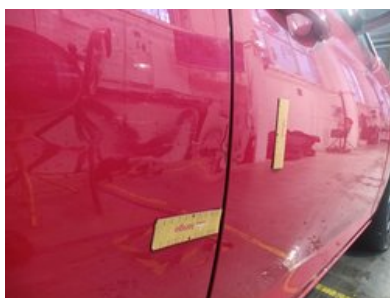
- ✓ **2. Sāns:** Kreisā un Labā Puse - Vizuālie Bojājumi un Skrāpējumi

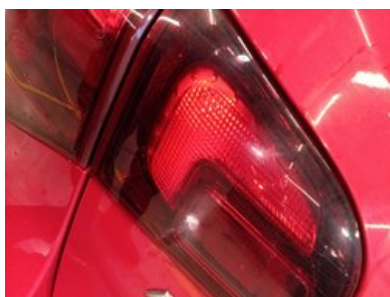
- ✓ **4. Apgaismojums:** Spuldzes

- ✓ 1. Uzlādēt Akumulatoru
- ✓ 2. Nomainīt Spuldzi Aizmugurējām Ugunīm
- ✓ 3. Dzinēja Eļļas un Filtra Maiņa

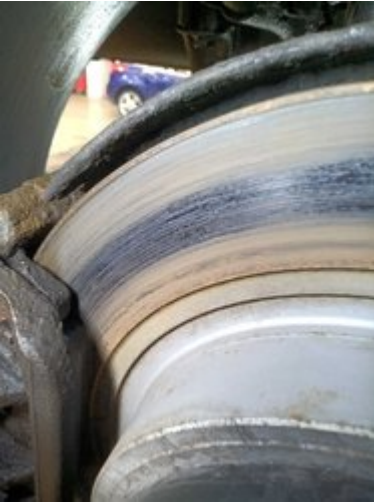
✓ **3. BREMZES:** Aizmugures Bremžu Disks (Abi) ar Klučiem

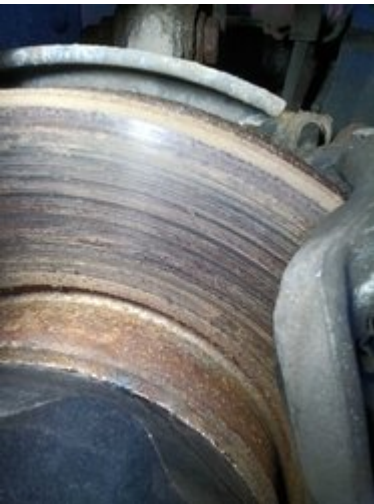
✓ **4. BREMZES:** Priekšējie Bremžu Diski Abi ar Uzlikām
