# Diagnostikas ziņojums par

## 2017 BMW 320 Gran Turismo High Executiv

### Diagnostikas informācija

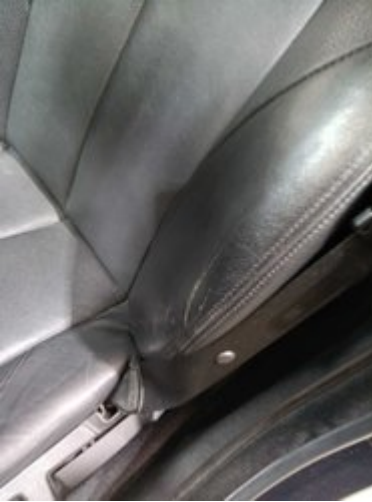
- ✔ **1. Sēdekļi:** Visi Sēdekļi - Stāvoklis

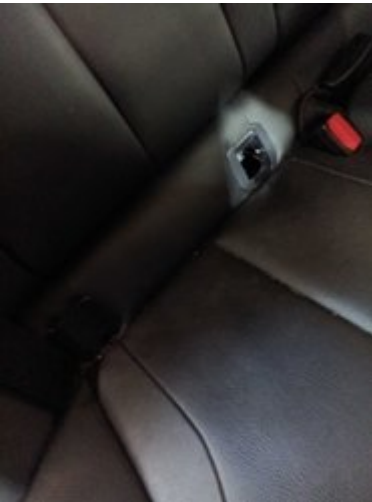
- ✔ **2. Sēdekļi:** ISOFIX - Darbība un Stāvoklis

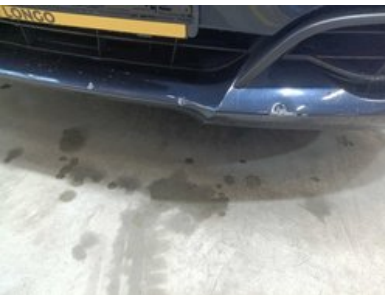
- ✔ **1. Priekšpuse:** Priekšējais Bamperu - Stāvoklis un Izlīdzinājums

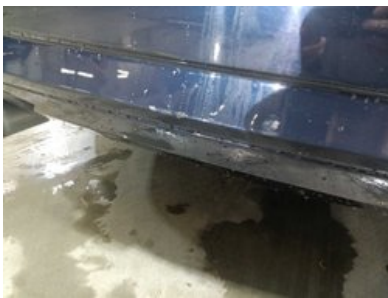
✓ **2. Aizmugure:** Aizmugurējais bamperis - Stāvoklis un izlīdzinājums

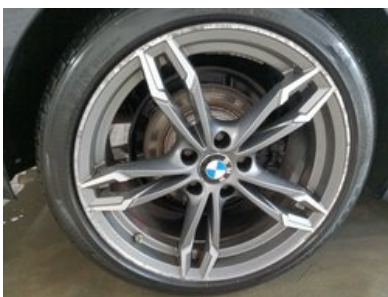
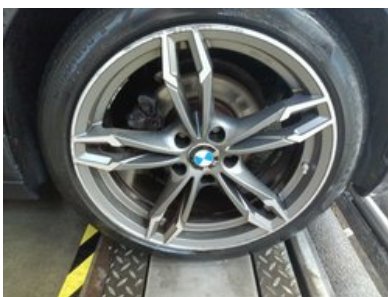
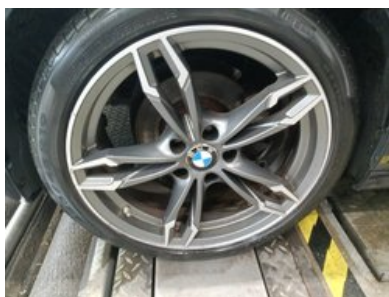
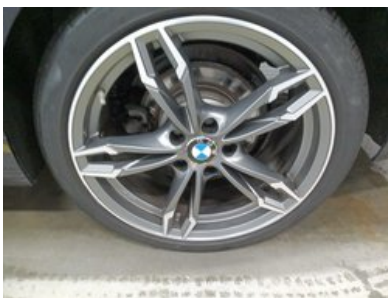
✓ **3. Sāns:** Riteņi - Stāvoklis

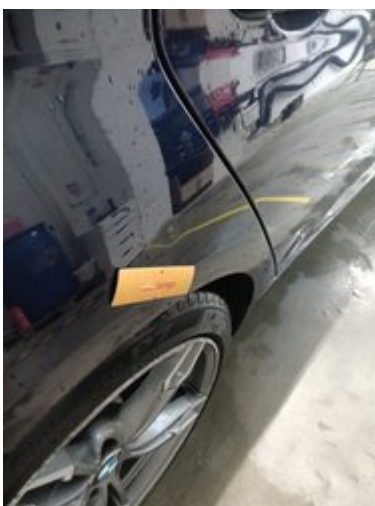
✓ **4. Sāns:** Kreisā un Labā Puse - Vizuālie Bojājumi un Skrāpējumi

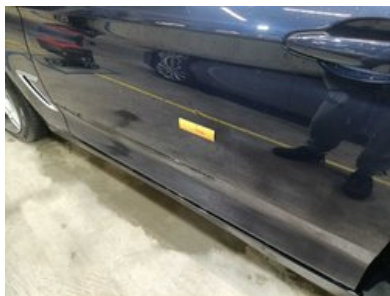
✓ **5. Sāns:** Kreisā un Labā Puse - Vizuālie Bojājumi un Skrāpējumi

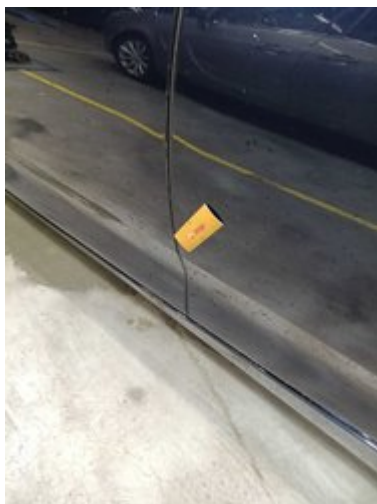
✓ **6. Sāns:** Kreisā un Labā Puse - Vizuālie Bojājumi un Skrāpējumi

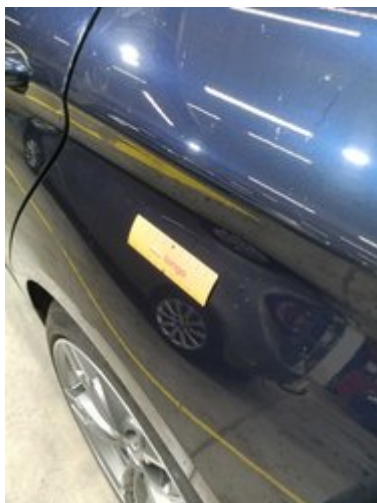
✓ **7. Sāns:** Kreisā un Labā Puse - Vizuālie Bojājumi un Skrāpējumi
