Diagnostikas ziņojums par 2016 OPEL MOKKA Business+

Automašīnas dati

Diagnostikas informācija

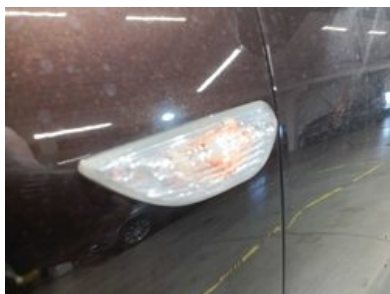
- ✔ **1. Apgaismojums:** Automašīnas Sānu Lukturnu - Pamata Darbība, Bojājumi un Krāsa

- ✓ 1. Mainīt Lukturnus Automašīnas Pusē

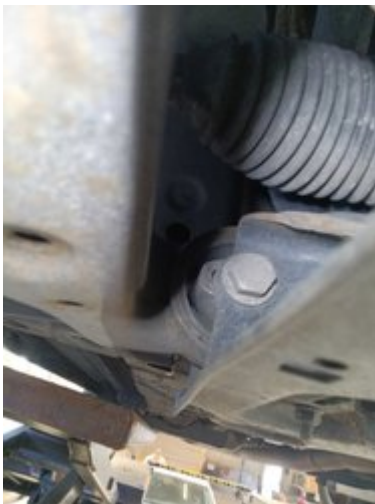
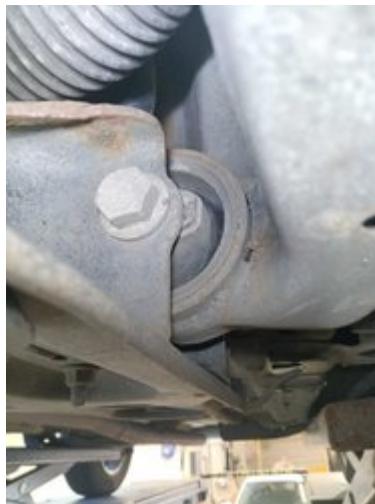
- ✓ **3. BALSTIEKĀRTA:** Balstiekārtas Apakšējā Svira
-
