# Diagnosticas ziņojums par

## 2014 SKODA OCTAVIA Elegance Businesslin

### Diagnosticas informācija

### Diagnosticā konstatēto defektu kopsavilkums

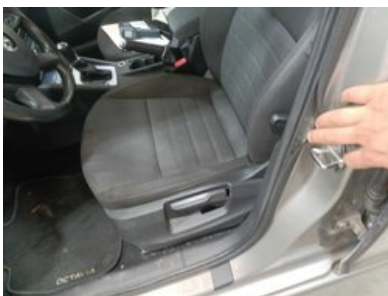
### ✓ 1. Durvis: Durvju Gumijas Blīvējumi

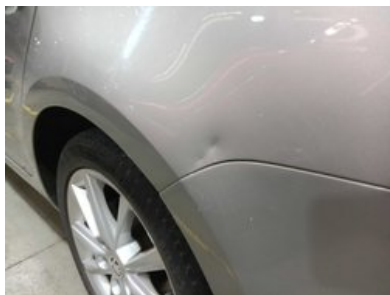
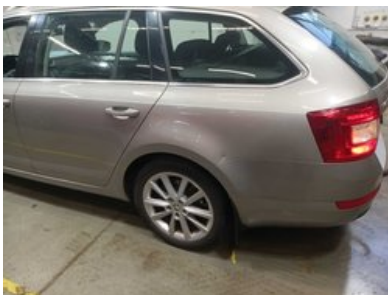
- ✓ **1. Sāns:** Kreisā un Labā Puse - Vizuālie Bojājumi un Skrāpējumi

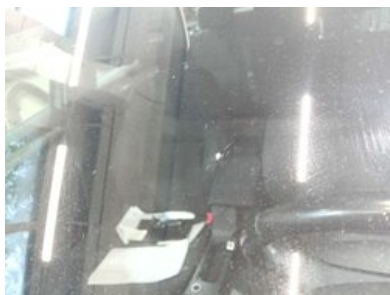
- ✓ **2. Priekšpuse:** Priekšējā stikla integritāte - Bez TA izslēdzošiem bojājumiem

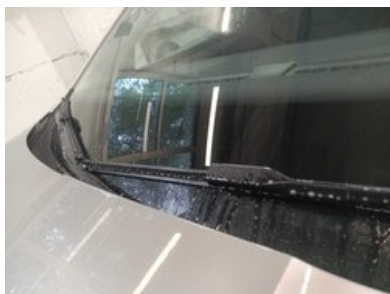
- ✓ **3. Cits:** Dzirdamas Pazīmes (Valīgas Detaļas, Klaboņa, u.c.)

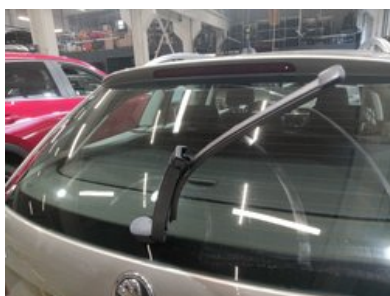
- ✓ **4. Cits:** Dzirdamas Pazīmes (Valīgas Detaļas, Klaboņa, u.c.)

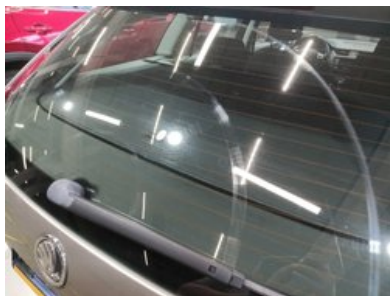
✓ **5. Aizmugure:** Aizmugurējā stikla integritāte

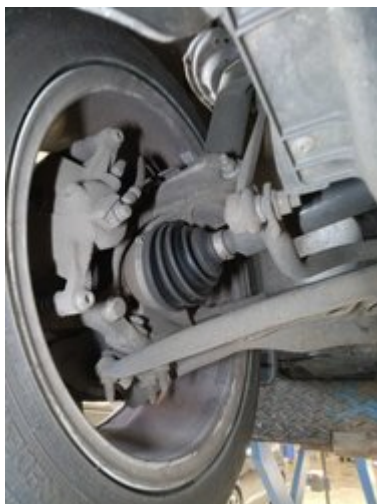
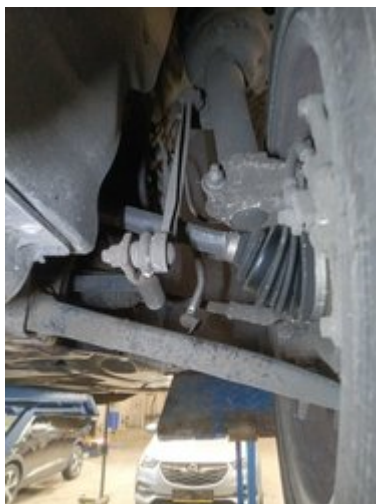
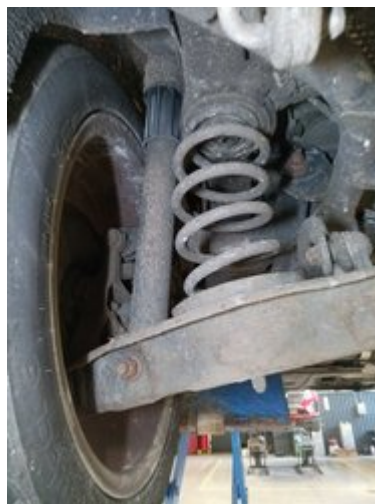
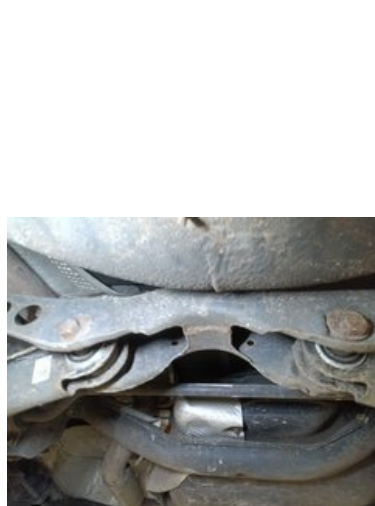
✓ **1. BALSTIEKĀRTA:** Balstiekārtas stāvoklis

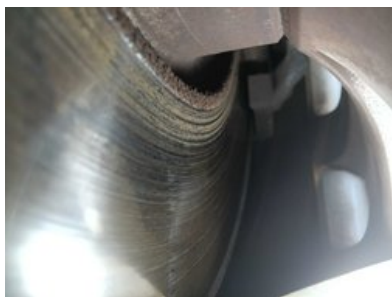
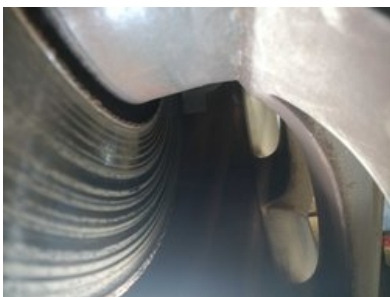
## ✓ 2. BREMZES: Bremžu Diski
