# Diagnosticas ziņojums par

## 2018 PEUGEOT 3008 Allure

# Diagnosticas ziņojums par 2018 PEUGEOT 3008 Allure

## Diagnosticā konstatēto defektu kopsavilkums

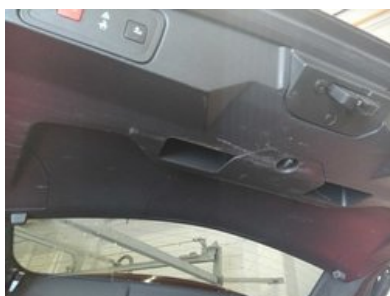
- ✓ **1. Iekšpuse:** Apdares detaļas - Stāvoklis

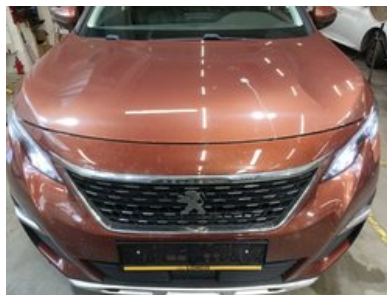
### ✓ 1. Sāns: Virsbūves Paneļu Ģeometrija

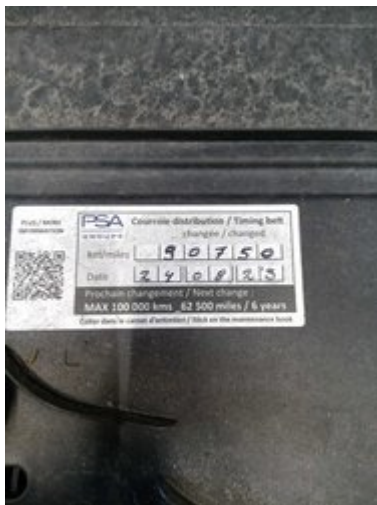
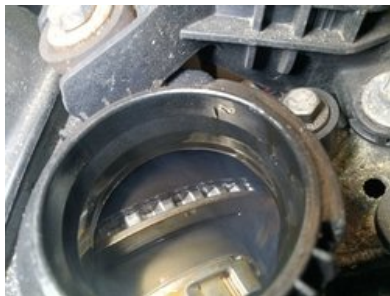
### ✓ 1. DZINĒJS: Kloķvārpstas Piedziņas Siksna

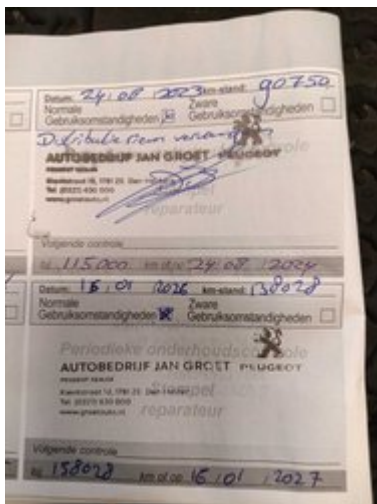
### ✓ 2. CITS: Dzinēja Eļļas un Filtra Maiņa

- ✓ 1. Dzinēja Eļļas un Filtra Maiņa

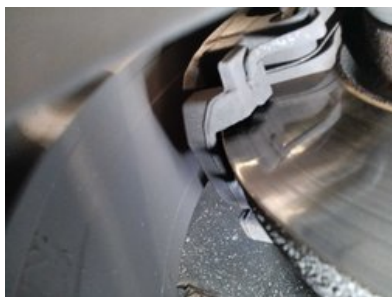
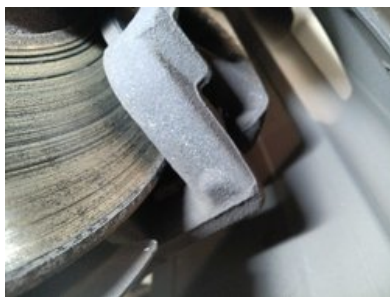
### ✓ 3. BREMZES: Bremžu Stāvoklis
