# Diagnosticas ziņojums par

## 2018 BMW 420 Gran Coupe High Executive

### Diagnosticā konstatēto defektu kopsavilkums

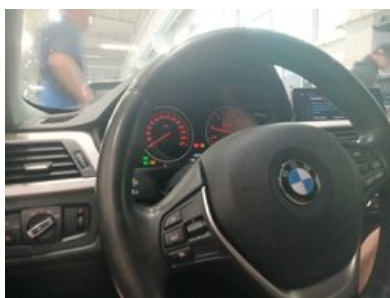
### ✓ 1. Priekšpuse: Stūres rats - Stāvoklis

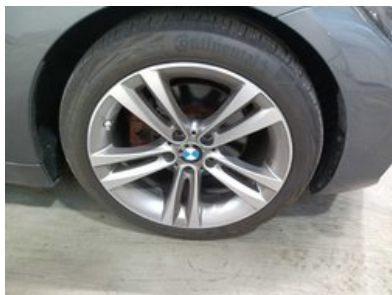
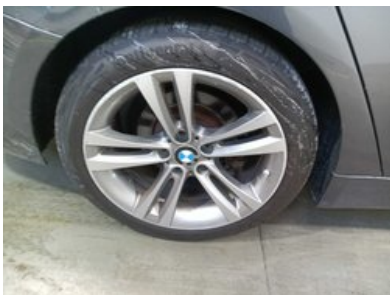
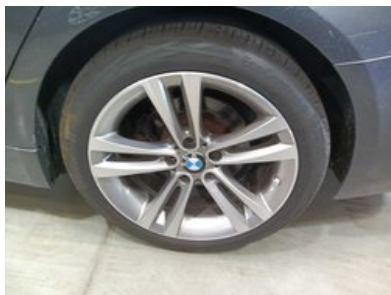
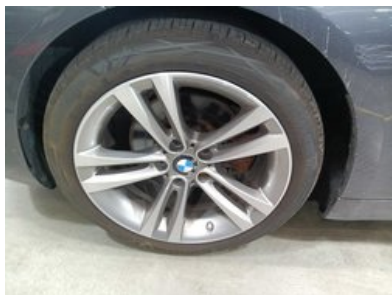
### ✓ 1. Sāns: Riteņi - Stāvoklis

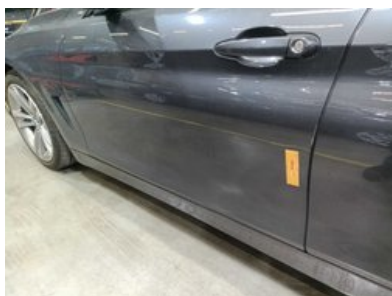
### ✓ 2. Sāns: Kreisā un Labā Puse - Vizuālie Bojājumi un Skrāpējumi

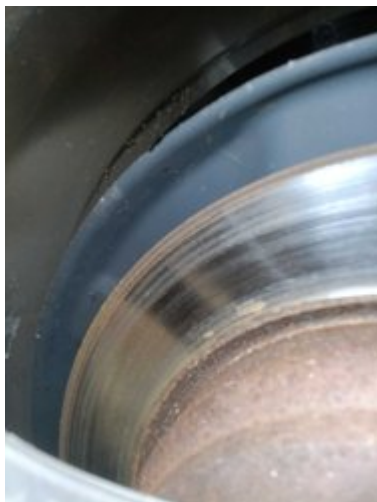
## ✓ 2. BREMZES: Aizmugures Bremžu Disks (Abi)
