# Diagnostikas ziņojums par

## 2019 OPEL GRANDLAND X Business+

# Diagnosticas ziņojums par

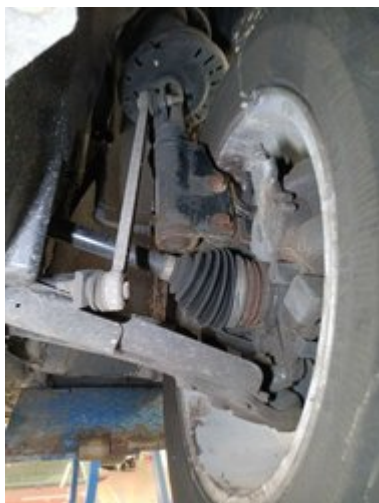
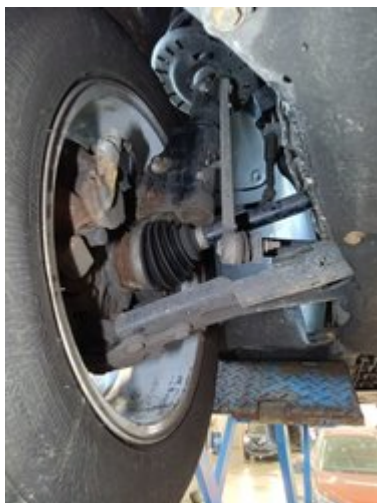
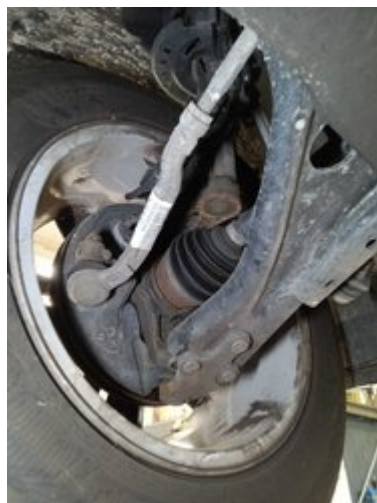
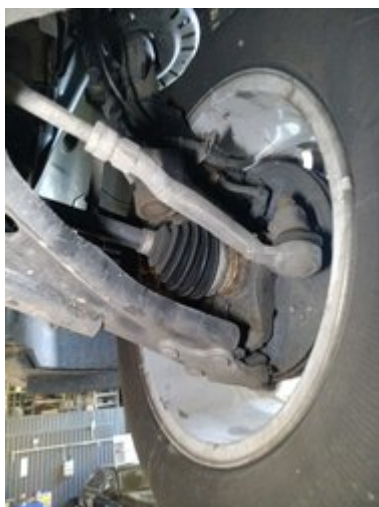
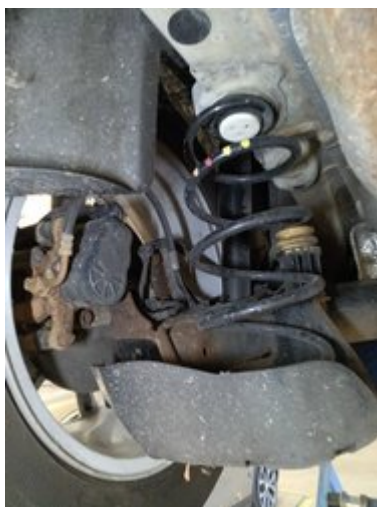
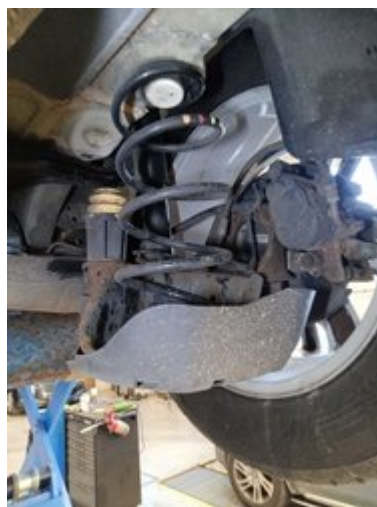
✓ **3. BALSTIEKĀRTA:** Balstiekārtas stāvoklis

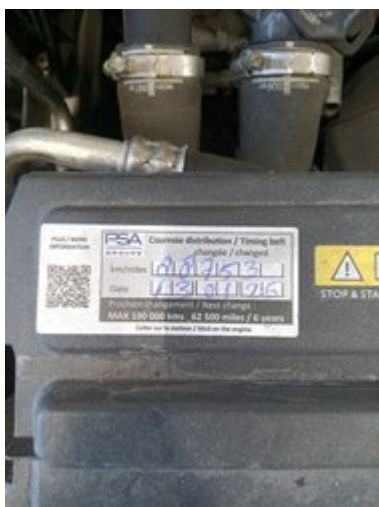
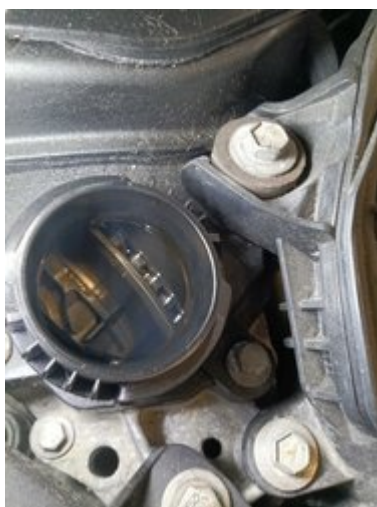
✓ **4. DZINĒJS:** Kļūkvārpstas Piedziņas Siksna

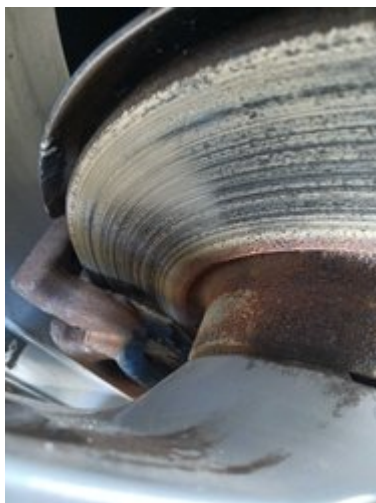
5. **BREMZES:** Bremžu Stāvoklis
