Diagnostikas ziņojums par

2016 MAZDA 3 GT-M

Diagnostikas informācija

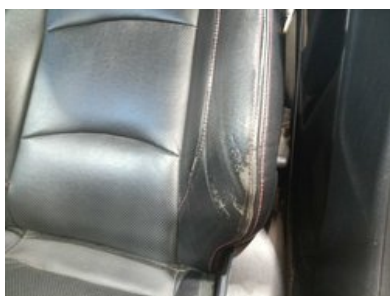
- ✔ 1. Sēdekļi: Visi Sēdekļi - Stāvoklis

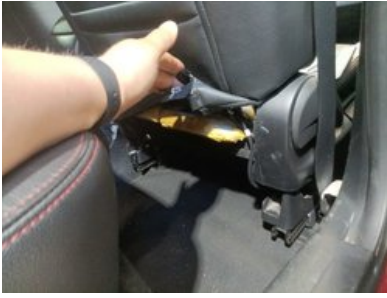
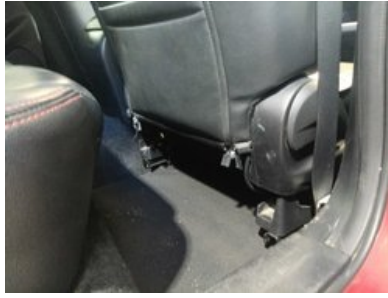
✓ **2. Sēdekļi:** Visi Sēdekļi - Stāvoklis

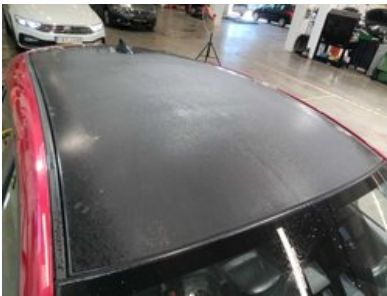
✓ **1. Cits:** Jumts - Redzami bojājumi (piemēram, krusa bojājumi)

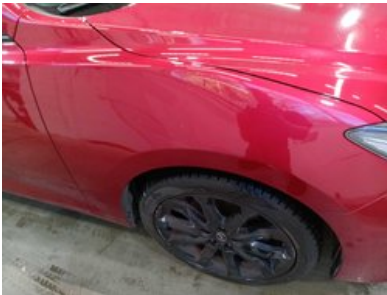
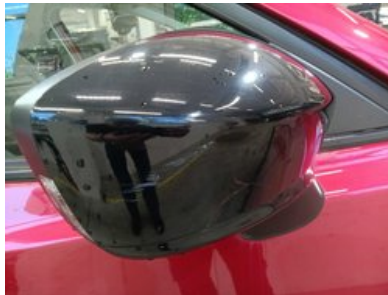
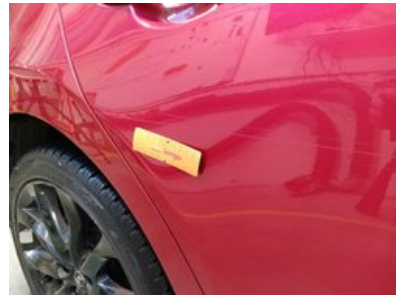
✓ **2. Cits:** Papildu Pulēšanas Darbi

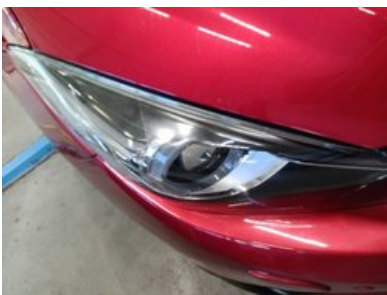
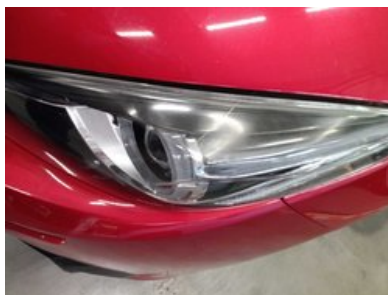
✓ **3. Cits:** Papildu Pulēšanas Darbi

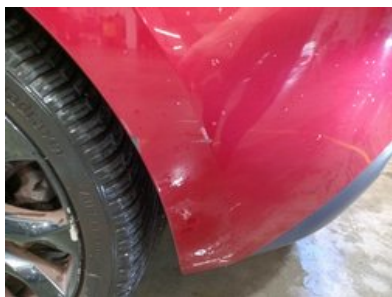
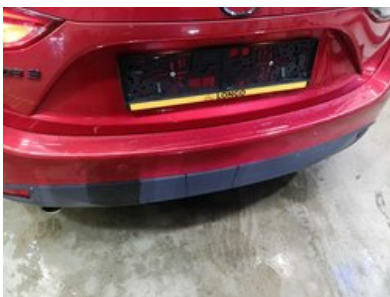
✔ **4. Aizmugure:** Aizmugurējais bamperis - Stāvoklis un izlīdzinājums

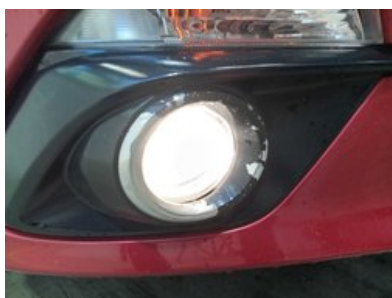
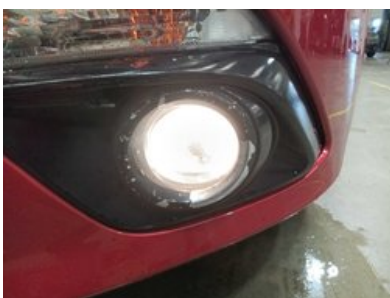
✔ **5. Apgaismojums:** Priekšējie Lukturi (Pilsētas, Parasts, Pilns Lukturis, Miglas, Pagrieziena Rādītājs) - Pamata Darbība, Bojājumi un Krāsa

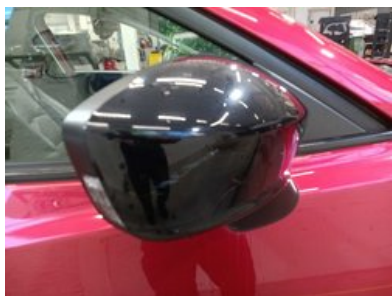
✔ **6. Sāns:** Ārējie Spoguļi - Spoguļa Integritāte un Stiprinājums Automašīnā

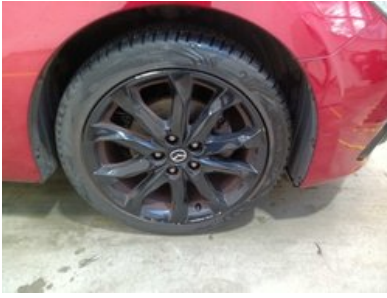
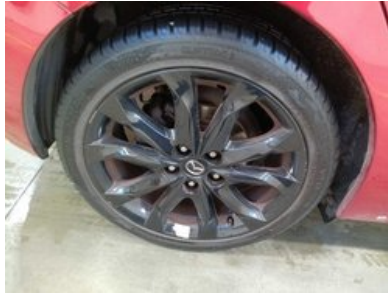
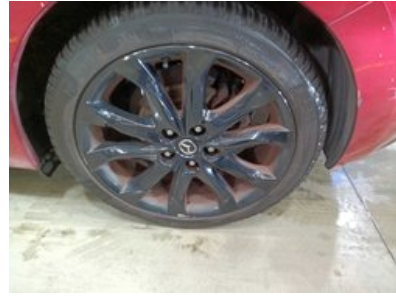
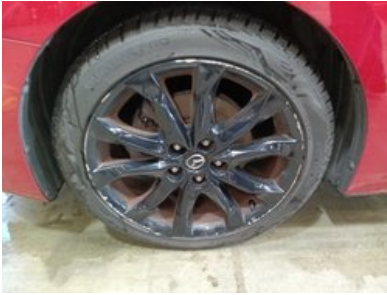
✓ **7. Sāns:** Riteņi - Stāvoklis

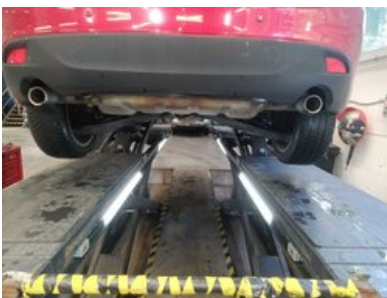
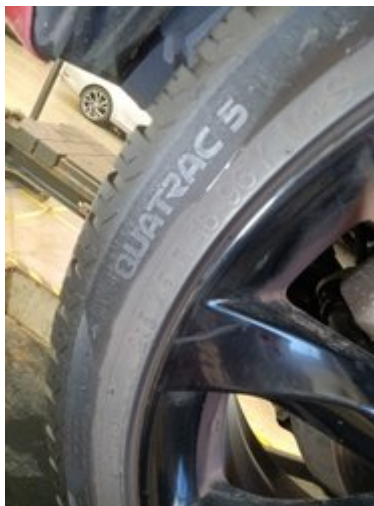
✓ **2. CITS:** Nomainīt Riepas

- ✓ 1. Dzinēja Eļļas un Filtra Maiņa
- ✓ 2. Nomainīt Riepas
