# Diagnosticas ziņojums par

## 2019 MITSUBISHI ECLIPSE CROSS Intense !

# Sagatavošanas un remonta ziņojums par

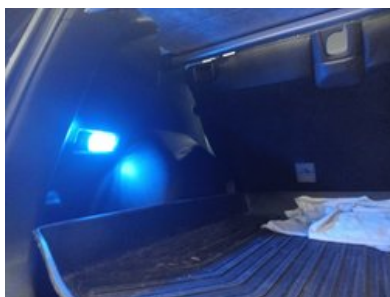
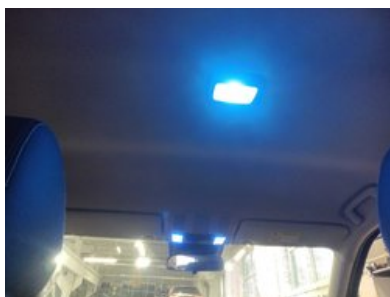
- ✓ **1. Iekšpuse:** Salona Apgaismojums - Pamata Darbība un Bojājumi
