# Diagnostikas ziņojums par

## 2016 HONDA CR-V

# Diagnosticas ziņojums par 2016 HONDA CR-V

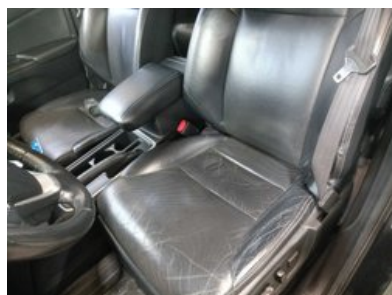
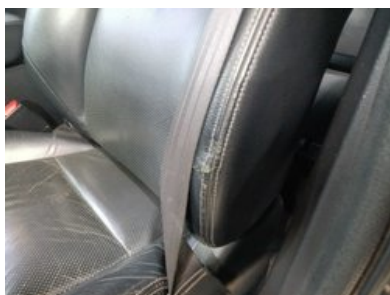
✓ 1. Sēdekļi: Visi Sēdekļi - Stāvoklis

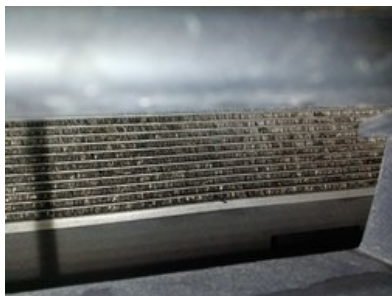
## ✓ 5. GAISA KONDICIONĒŠANA UN APSILDES SISTĒMA: Kondensators
