# Diagnosticas ziņojums par

## 2022 OPEL CROSSLAND Turbo Edition

### Diagnosticas informācija

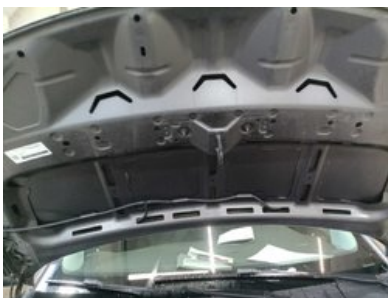
- ✓ **1. Priekšpuse:** Pārsega Skaņas Izolācija - Stāvoklis

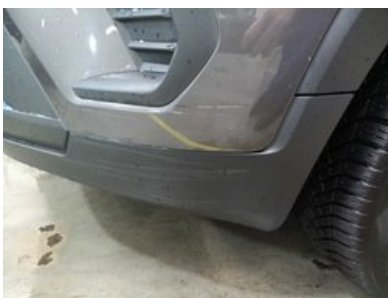
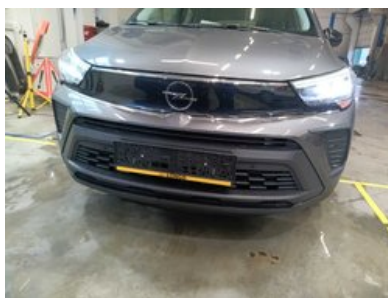
- ✓ **2. Priekšpuse:** Priekšējais Bāmpēru - Stāvoklis un Izlīdzinājums
