Diagnostikas ziņojums par 2019 OPEL MOKKA X Business+

Automašīnas dati

Diagnostikas informācija

Diagnostikā konstatēto defektu kopsavilkums

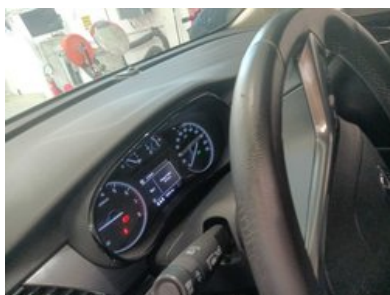
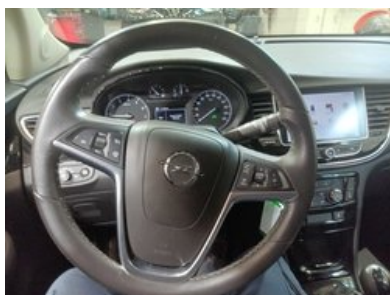
- ✔ **1. Priekšpuse:** Stūres rats - Stāvoklis

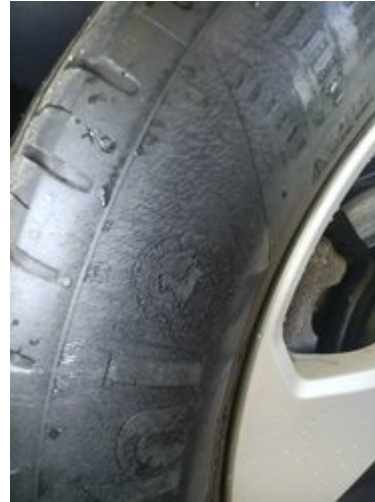
- ✓ **1. CITS:** Dzinēja Eļļas un Filtra Maiņa
-

✓ **2. CITS:** Nomainīt Riepas

- ✓ 1. Lambda Zonde - Aizmugurējā
- ✓ 2. Dzinēja Eļļas un Filtra Maiņa
- ✓ 3. Nomainīt Riepas

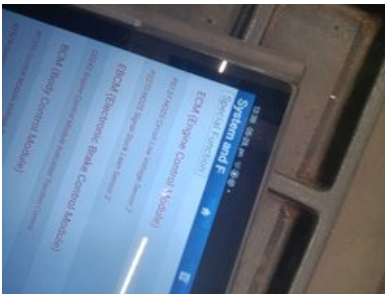
✓ **3. IZPLŪDES SISTĒMA:** Lambda Sensors - Aizmugurējais

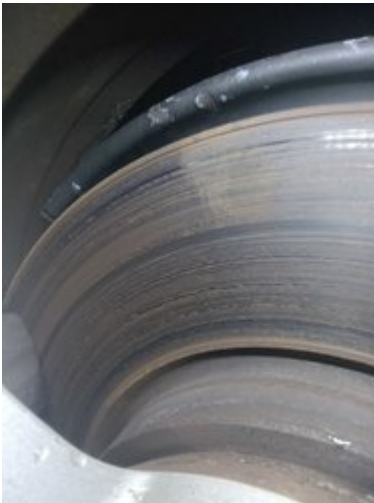
✓ **5. BREMZES:** Priekšējie Bremžu Diski Abi ar Uzlikām
