# Diagnosticas ziņojums par

## 2019 RENAULT CLIO Limited

# Diagnosticas ziņojums par 2019 RENAULT CLIO Limited

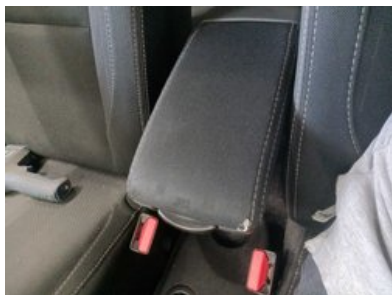
- ✓ **1. Iekšpuse:** Roku Balsts - Darbība un Stāvoklis

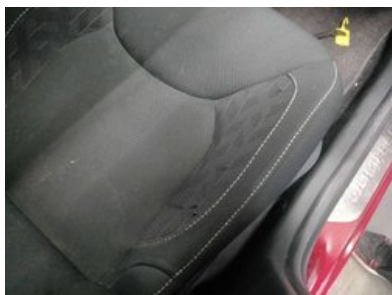
- ✓ **2. Sēdekļi:** Visi Sēdekļi - Stāvoklis

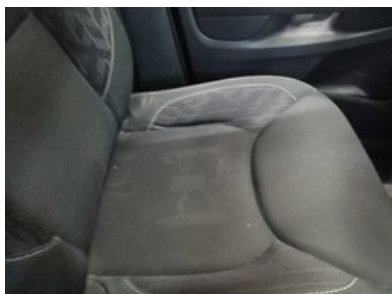
- ✓ **3. Sēdekļi:** Visi Sēdekļi - Stāvoklis

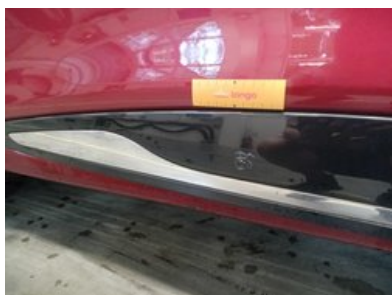
- ✓ **1. Sāns:** Kreisā un Labā Puse - Vizuālie Bojājumi un Skrāpējumi

- ✓ 1. Krāsot Priekšējo Spārnu
