Diagnostikas ziņojums par 2015 RENAULT CAPTUR Helly Hansen

Diagnostikas informācija

Diagnostikā konstatēto defektu kopsavilkums

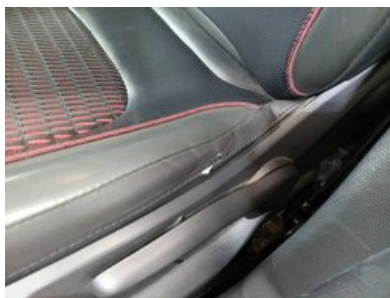
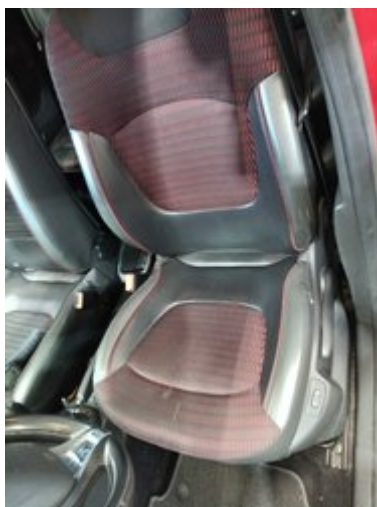
- ✓ **1. Sēdekļi:** Visi Sēdekļi - Stāvoklis

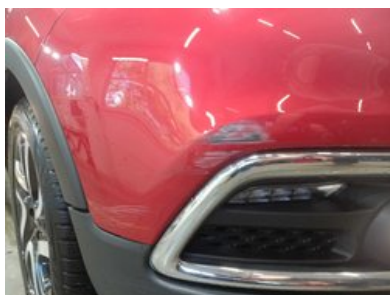
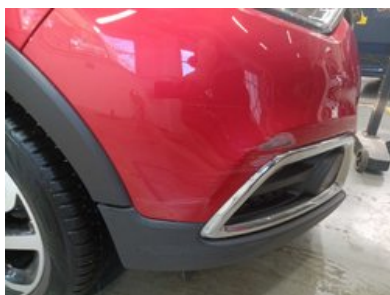
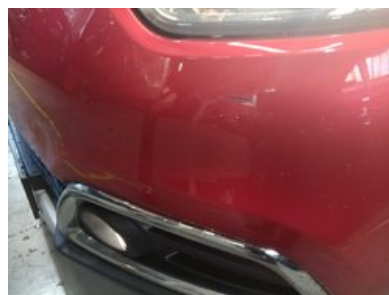
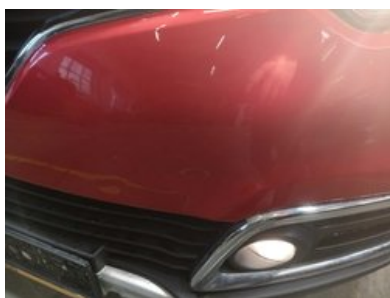
- ✓ **1. Priekšpuse:** Priekšējais Bamperu - Stāvoklis un Izlīdzinājums

- ✓ 1. Krāsot Priekšējo Bamperi

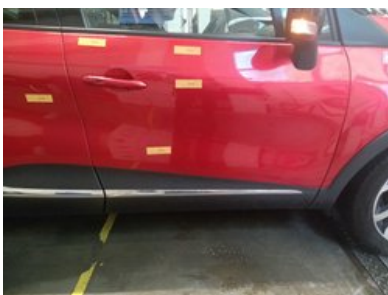
✓ **4. Sāns:** Kreisā un Labā Puse - Vizuālie Bojājumi un Skrāpējumi

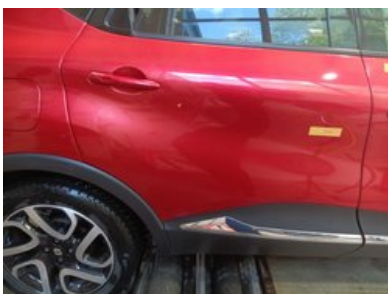
✓ **5. Sāns:** Kreisā un Labā Puse - Vizuālie Bojājumi un Skrāpējumi

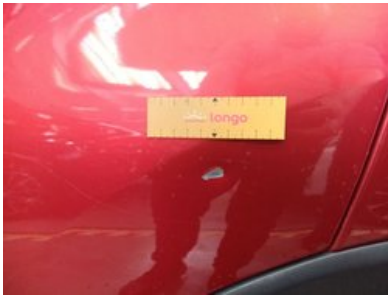
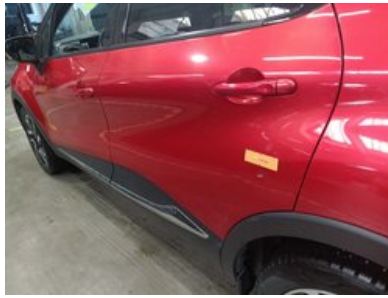
✓ **6. Sāns:** Kreisā un Labā Puse - Vizuālie Bojājumi un Skrāpējumi

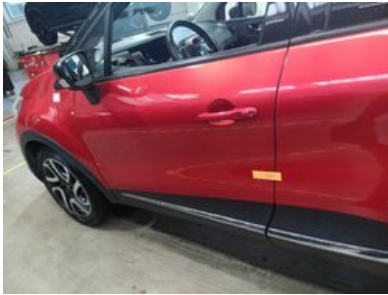
✓ **7. Sāns:** Kreisā un Labā Puse - Vizuālie Bojājumi un Skrāpējumi

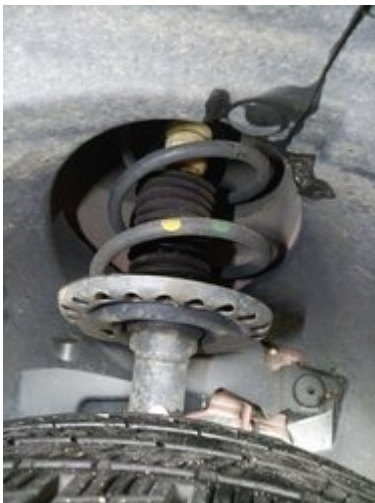
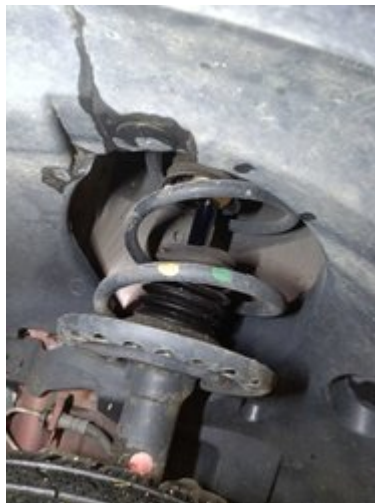
✓ **2. BALSTIEKĀRTA:** Amortizators
