# Diagnosticas ziņojums par

## 2022 OPEL INSIGNIA Business

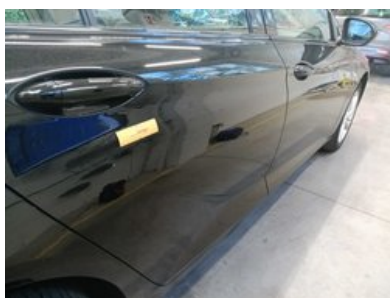
- ✓ **1. Sāns:** Kreisā un Labā Puse - Vizuālie Bojājumi un Skrāpējumi

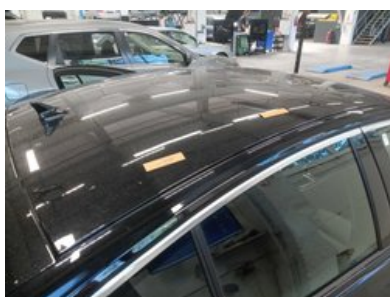
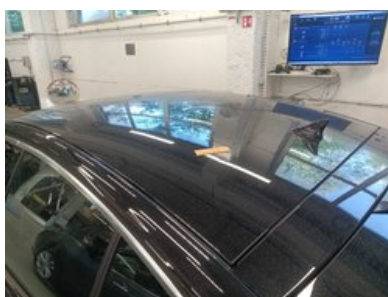
- ✓ **2. Cits:** Jumts - Redzami bojājumi (piemēram, krusa bojājumi)

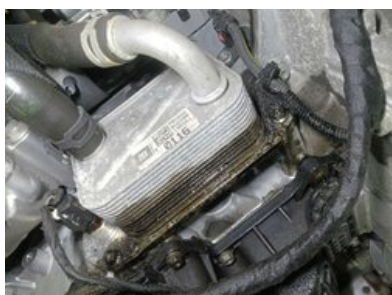
### ✓ 5. DZINĒJS: Eļļas Dzesētāja Blīve
