Diagnostikas ziņojums par 2017 HONDA CR-V Elegance Plus

Sagatavošanas un remonta ziņojums par

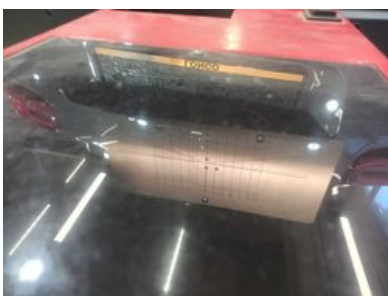
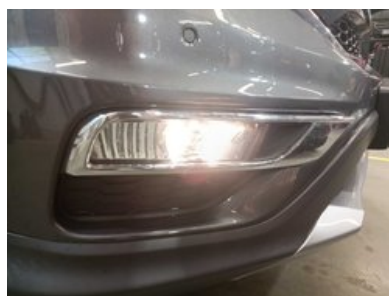
✔ **1. Apgaismojums:** Priekšējie Lukturi (Pilsētas, Parasts, Pilns Lukturis, Miglas, Pagriezienu Rādītājs) - Pamata Darbība, Bojājumi un Krāsa

- ✓ 1. Nomainīt Priekšējos Miglas Lukturus

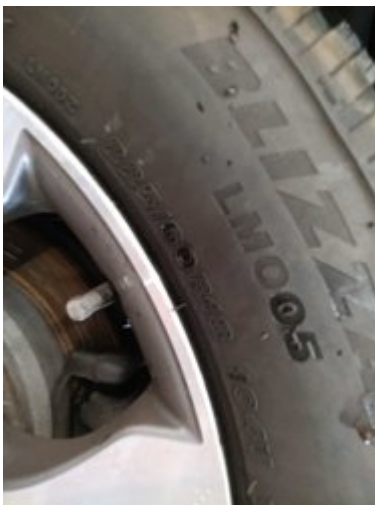
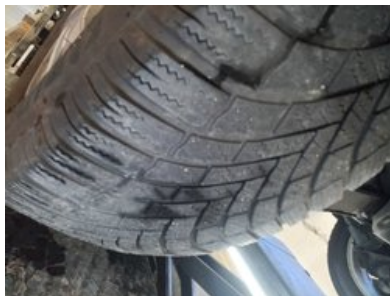
✓ 1. CITS: Nomainīt Riepas

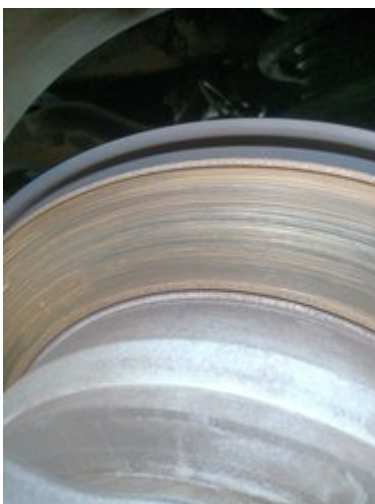
✓ 3. BREMZES: Aizmugures Bremžu Disks (Abi)
