# Diagnostikas ziņojums par

## 2018 OPEL CROSSLAND X Innovation

# Diagnosticas ziņojums par 2018 OPEL CROSSLAND X Innovation

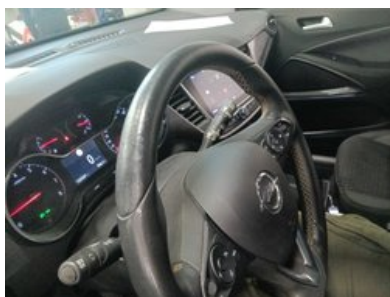
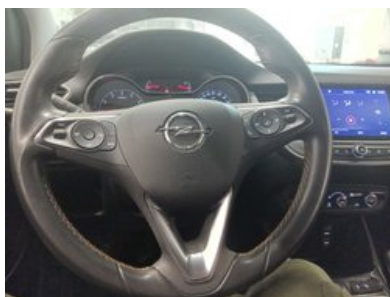
### ✓ 1. Priekšpuse: Stūres rats - Stāvoklis

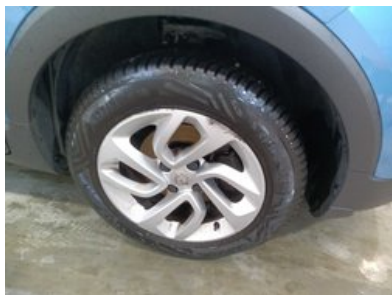
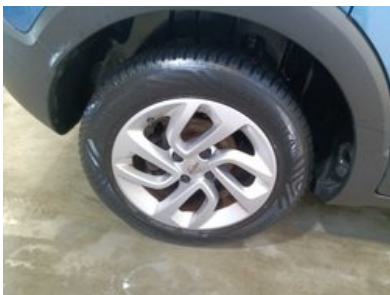
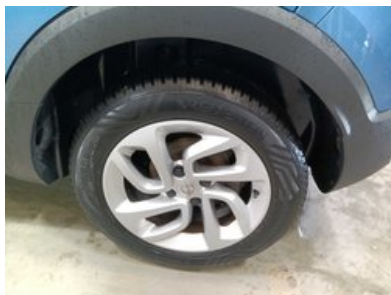
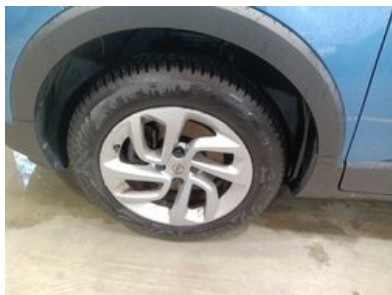
### ✓ 1. Sāns: Riteņi - Stāvoklis

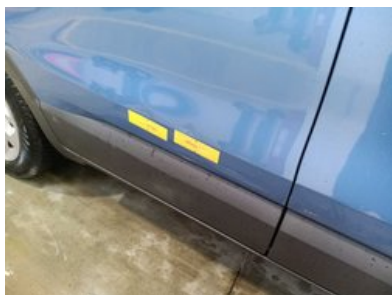
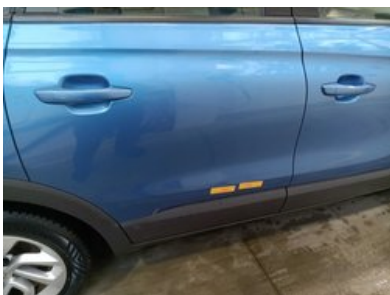
### ✓ 2. Sāns: Kreisā un Labā Puse - Vizuālie Bojājumi un Skrāpējumi

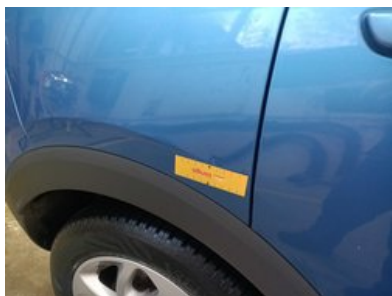
### ✓ 3. Sāns: Kreisā un Labā Puse - Vizuālie Bojājumi un Skrāpējumi

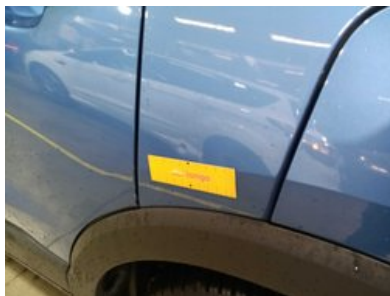
✓ **4. Sāns:** Kreisā un Labā Puse - Vizuālie Bojājumi un Skrāpējumi

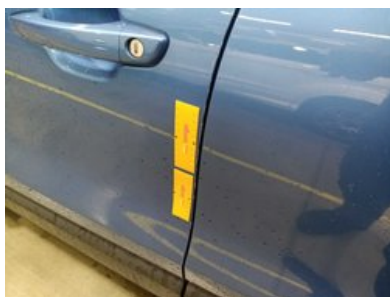
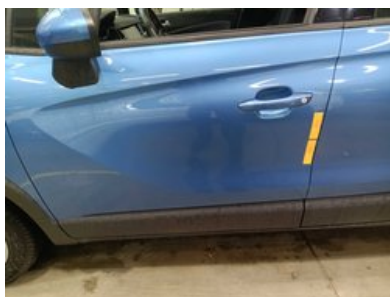
✓ **5. Sāns:** Kreisā un Labā Puse - Vizuālie Bojājumi un Skrāpējumi

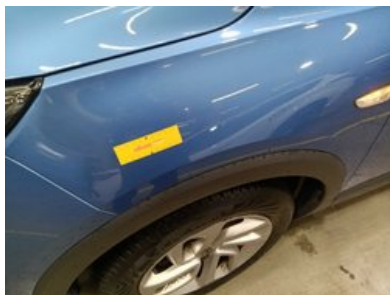
✓ **6. Sāns:** Kreisā un Labā Puse - Vizuālie Bojājumi un Skrāpējumi
