# Diagnosticas ziņojums par

## 2016 VOLKSWAGEN GOLF SPORTSVAN Highline

### Diagnosticas informācija

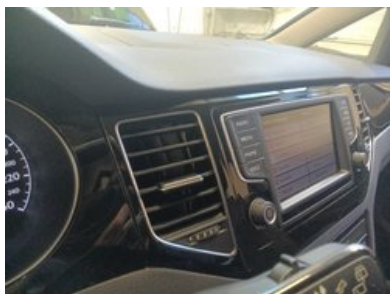
- ✓ **1. Iekšpuse:** Apdares detaļas - Stāvoklis

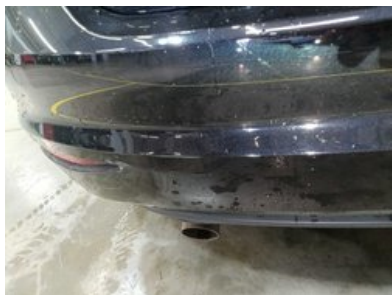
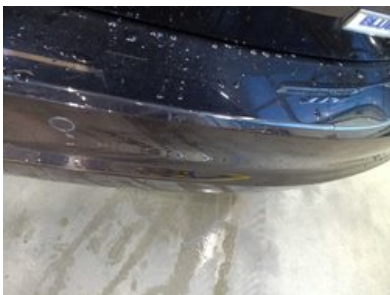
### ✓ 1. Cits: Papildu Pulēšanas Darbi

- ✓ 1. Virsbūves mazgāšana
- ✓ 2. Pilnīga salona dziļā tīrīšana, izmantojot tikai hipoalerģiskus līdzekļus
- ✓ 3. Virsbūves pulēšana pēc tīrīšanas

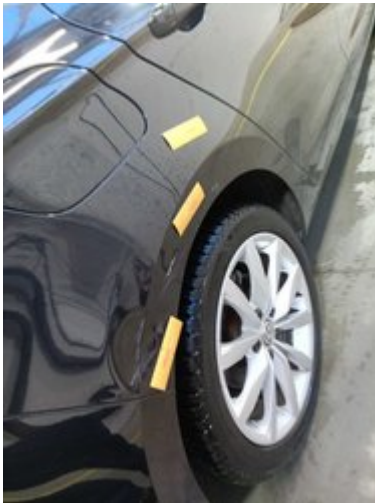
✓ **4. Sāns:** Kreisā un Labā Puse - Vizuālie Bojājumi un Skrāpējumi

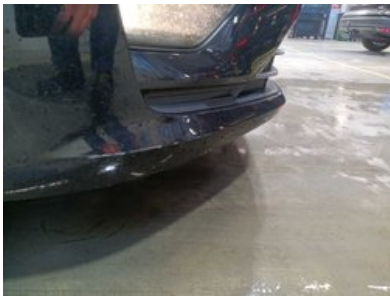
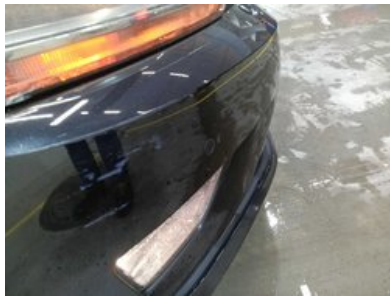
✓ **5. Priekšpuse:** Priekšējais Bamperu - Stāvoklis un Izlīdzinājums

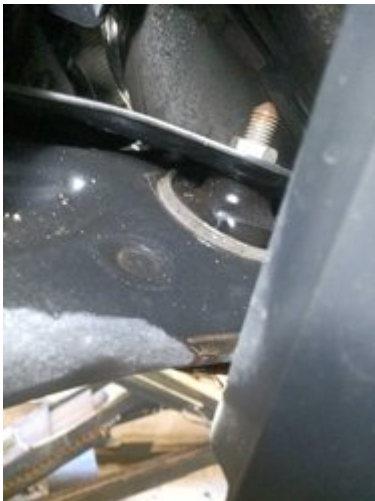
✓ **3. BALSTIEKĀRTA:** Balstiekārtas Apakšējās Sviras Aizmugurējā Bukse
