Diagnostikas ziņojums par

2017 VOLKSWAGEN GOLF 7 Comfortline

Diagnostikas ziņojums par 2017 VOLKSWAGEN GOLF 7 Comfortline

Diagnostikā konstatēto defektu kopsavilkums

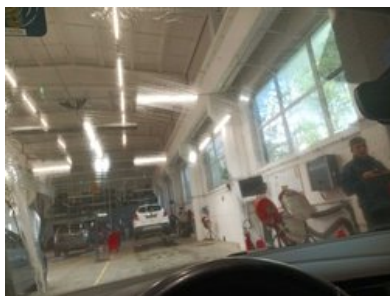
- ✔ **1. Priekšpuse:** Logu Slotiņu Gumija un Rokturis (Priekšā un Aizmugurē) - Stāvoklis

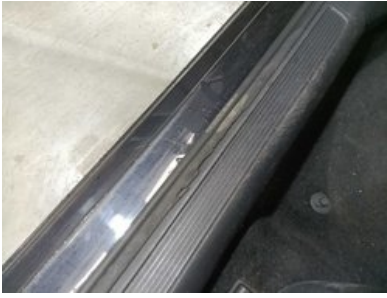
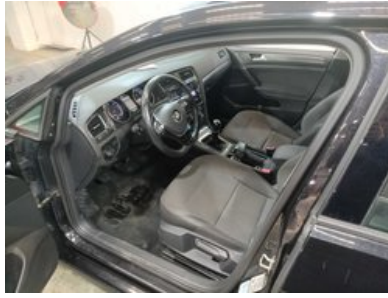
✔ **2. Durvis:** Durvju Gumijas Blīvējumi

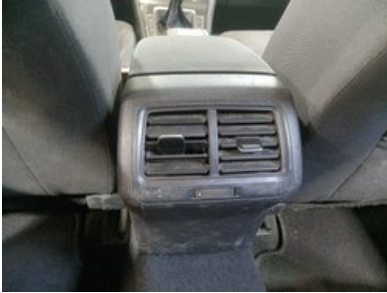
✔ **3. Iekšpuse:** Apdares detaļas - Stāvoklis

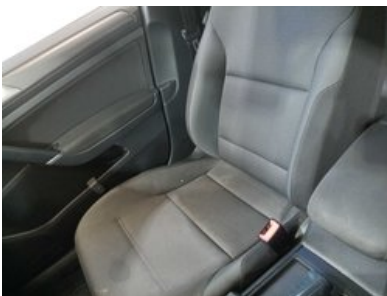
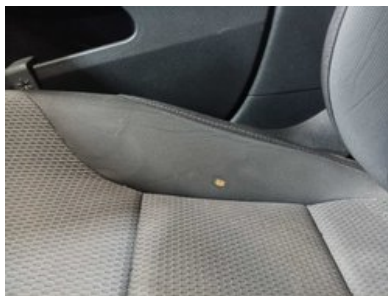
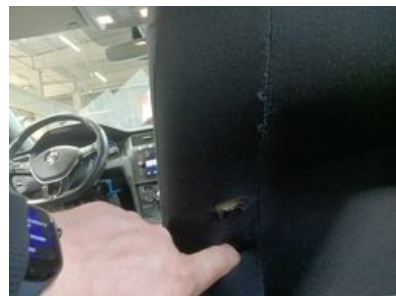
✔ **4. Sēdekļi:** Visi Sēdekļi - Stāvoklis

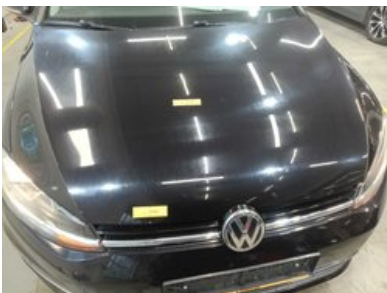
✔ **1. Priekšpuse:** Pārsegs - Vizuālie Bojājumi

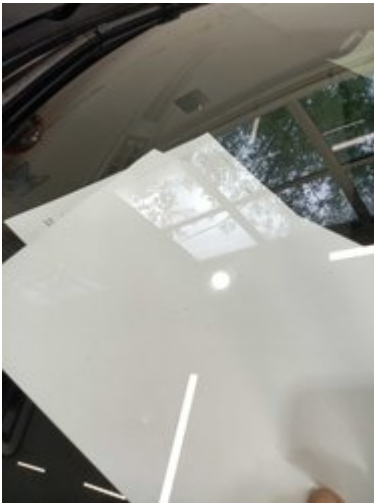
✓ **2. Priekšpuse:** Priekšējā stikla integritāte - Bez TA izslēdzošiem bojājumiem

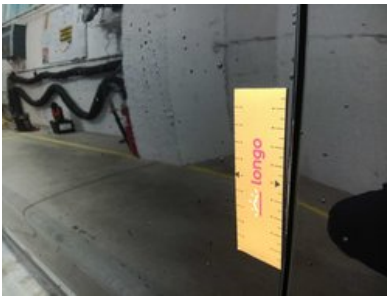
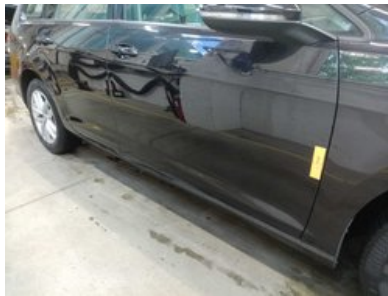
✓ **3. Sāns:** Kreisā un Labā Puse - Vizuālie Bojājumi un Skrāpējumi

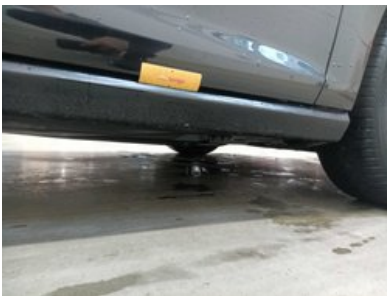
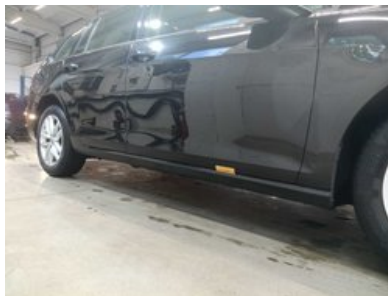
✓ **4. Sāns:** Kreisā un Labā Puse - Vizuālie Bojājumi un Skrāpējumi

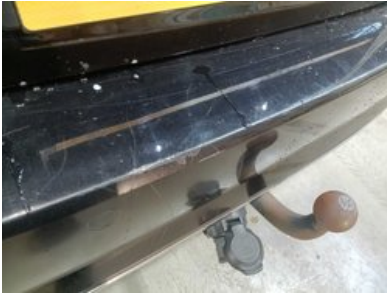
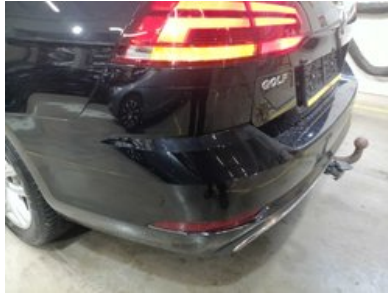
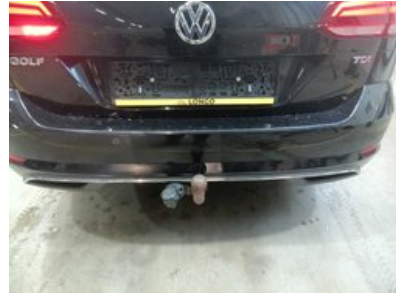
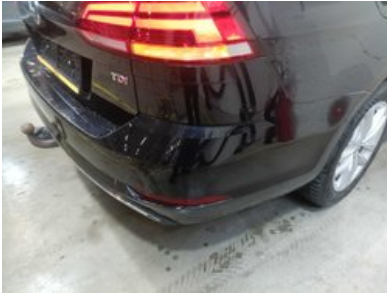
✓ **5. Aizmugure:** Aizmugurējais bamperis - Stāvoklis un izlīdzinājums

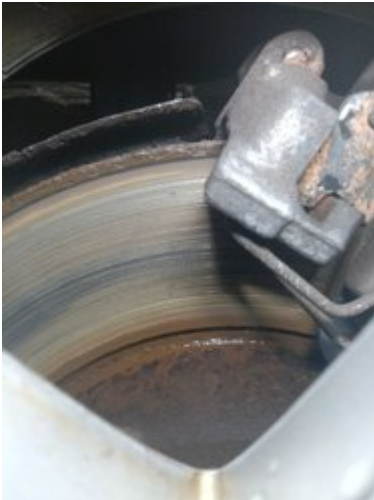
✓ **1. BREMZES:** Aizmugures Bremžu Disks (Abi)

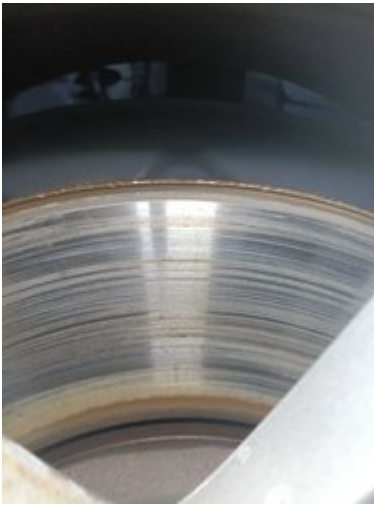
✓ **2. BREMZES:** Priekšējie Bremžu Diski Abi

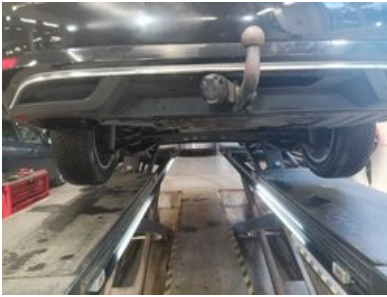
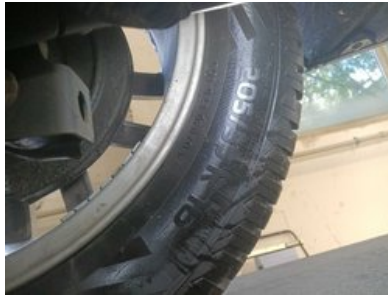
✓ **4. CITS:** Nomainīt Riepas

- ✓ 1. Nomainīt Priekšējo Tīrītāju (Mehāniskais)
- ✓ 2. Dzinēja Eļļas un Filtra Maiņa
- ✓ 3. Nomainīt Riepas
