# Diagnosticas ziņojums par

## 2018 VOLVO XC60 Momentum

# Diagnosticas ziņojums par 2018 VOLVO XC60 Momentum

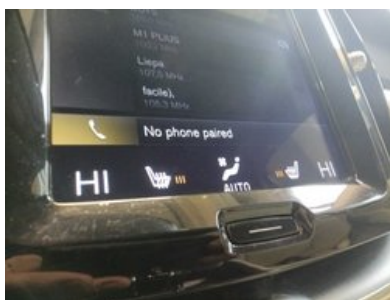
- ✓ **1. Darbība:** Sēdekļu apsildes sistēma - Darbība (Vadītājs un pasažieris)

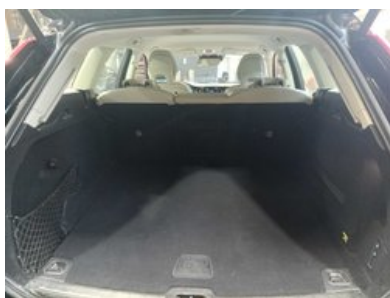
- ✓ **2. Iekšpuse:** Bagāžas paplāte - Darbība un stāvoklis
