# Diagnosticas ziņojums par

## 2015 OPEL MOKKA Business+

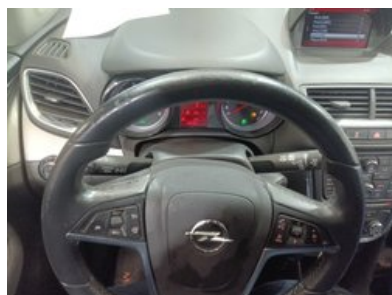
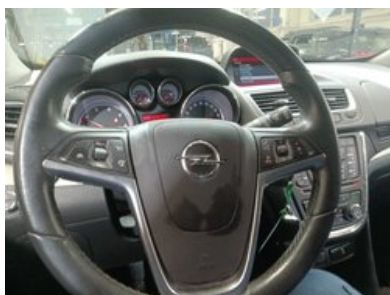
- ✔ **1. Priekšpuse:** Stūres rats - Stāvvoklis

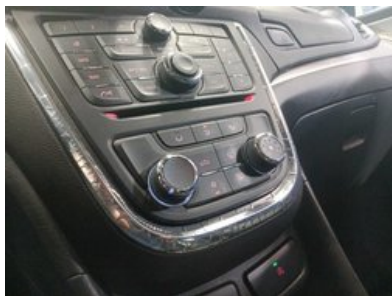
✓ **2. Priekšpuse:** Apdares detaļas - Stāvoklis

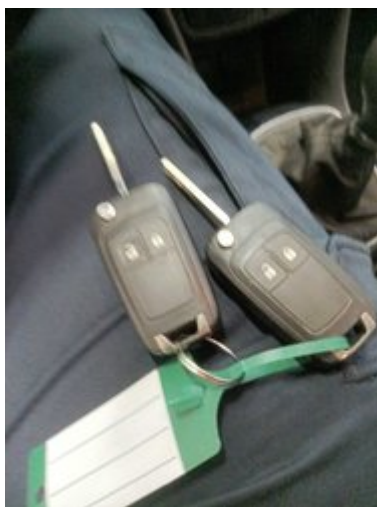
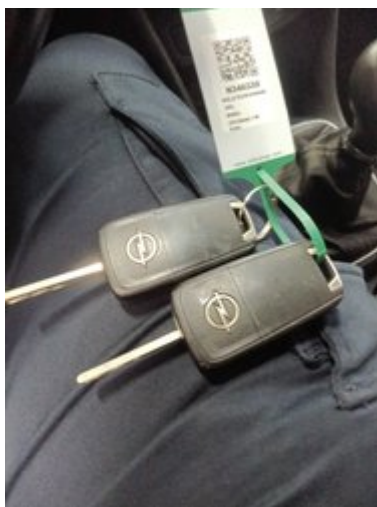
✓ **3. Iekšpuse:** Aksesuāri - Darbība un Stāvoklis

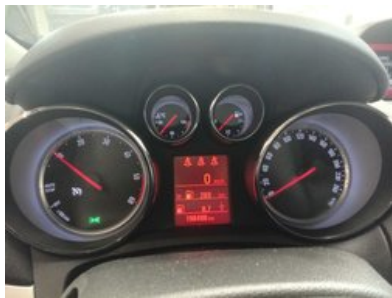
✓ **4. Iekšpuse:** Aksesuāri - Darbība un Stāvoklis

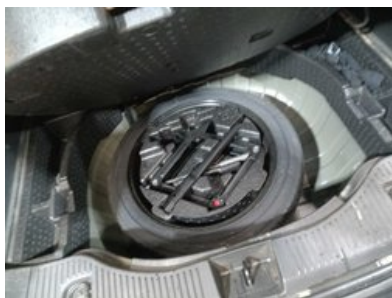
✓ **5. Iekšpuse:** Aksesuāri - Darbība un Stāvoklis

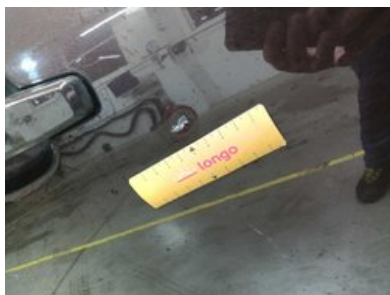
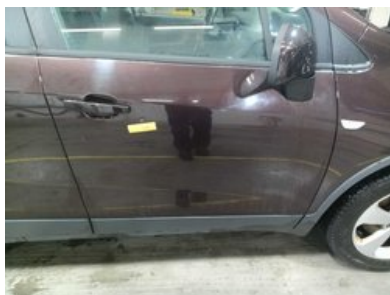
✓ **2. Sāns:** Kreisā un Labā Puse - Vizuālie Bojājumi un Skrāpējumi

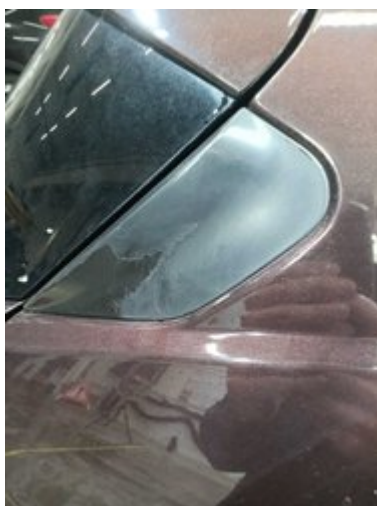
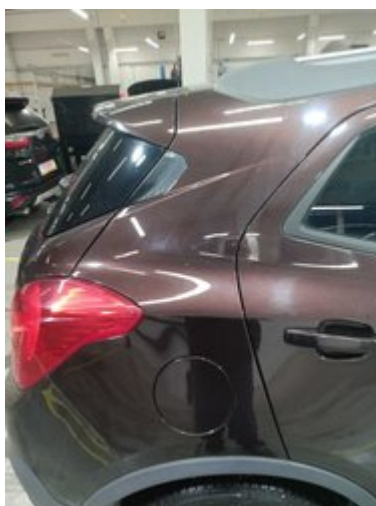
✓ **3. Sāns:** Kreisā un Labā Puse - Vizuālie Bojājumi un Skrāpējumi

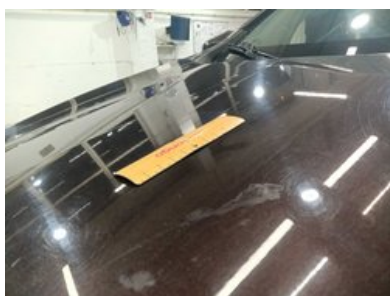
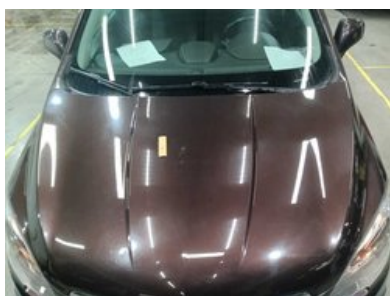
✓ **4. Priekšpuse:** Pārsegs - Vizuālie Bojājumi

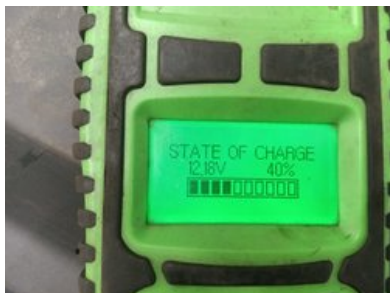
### ✓ 1. CITS: Uzlādēt Akumulatoru

- ✓ 1. Uzlādēt Akumulatoru
- ✓ 2. Sistēmas Evakuācija/Uzpildīšana
- ✓ 3. Dzinēja Eļļas un Filtra Maiņa
- ✓ 4. Nomainīt Riepas

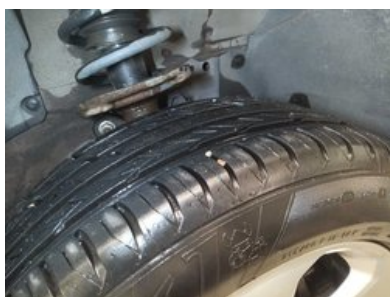
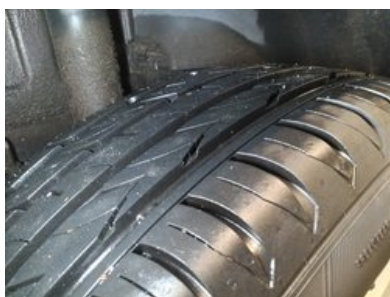
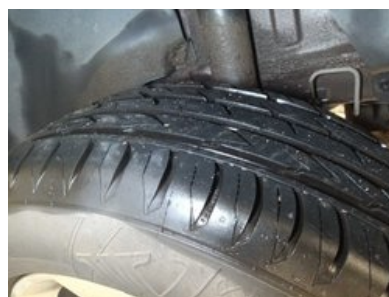
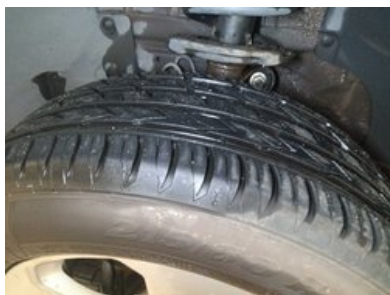
### ✓ 2. CITS: Nomainīt Riepas

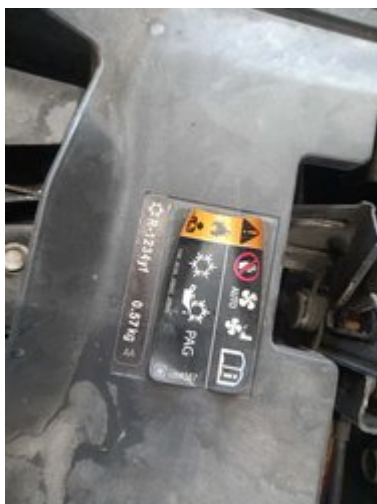
### ✓ 4. GAISA KONDICIONĒŠANA UN APSILDES SISTĒMA: Sistēmas Evakuācija/Uzpilde
