# Diagnosticas ziņojums par

## 2021 HYUNDAI TUCSON MHEV Comfort Sm

### Diagnosticas informācija

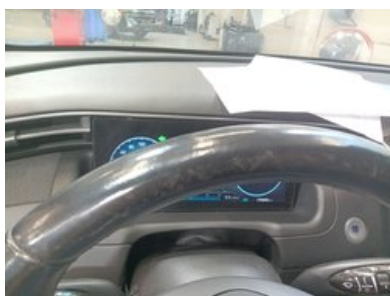
- ✓ 1. Priekšpuse: Stūres rats - Stāvoklis

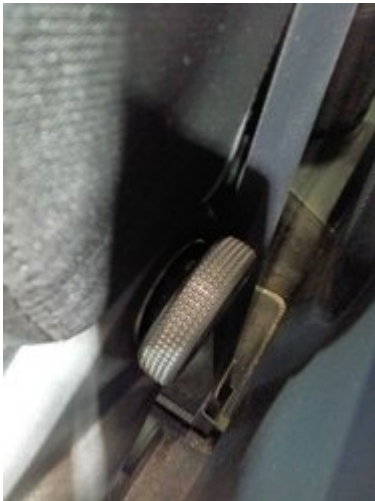
✓ **2. Sēdekļi:** Sēdekļu regulēšanas mehānismi - Darbība

- ✓ 1. Nomainīt Priekšējā Sēdekļa Regulēšanas Mehānismu

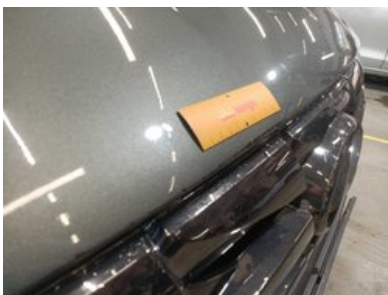
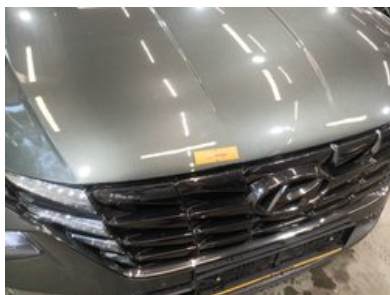
✓ **1. Priekšpuse:** Pārsegs - Vizuālie Bojājumi

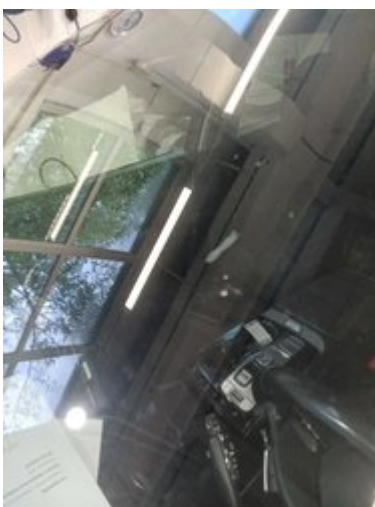
✓ **2. Priekšpuse:** Priekšējā stikla integritāte - Bez TA izslēdzošiem bojājumiem

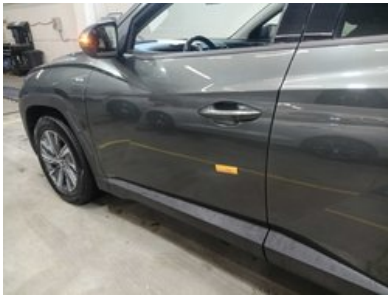
✓ **3. Sāns:** Kreisā un Labā Puse - Vizuālie Bojājumi un Skrāpējumi

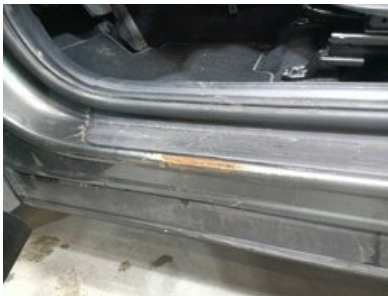
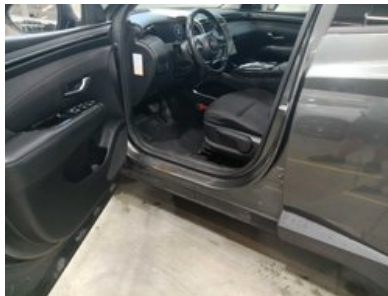
✓ **4. Sāns:** Kreisā un Labā Puse - Vizuālie Bojājumi un Skrāpējumi

- ✓ 1. Krāsot Sliekšni
