# Diagnosticas ziņojums par

## 2021 OPEL INSIGNIA Edition

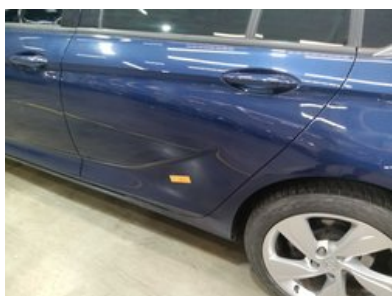
✓ **5. Sāns:** Kreisā un Labā Puse - Vizuālie Bojājumi un Skrāpējumi

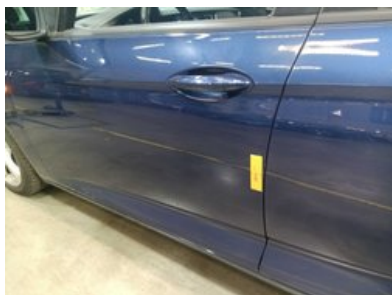
✓ **6. Sāns:** Kreisā un Labā Puse - Vizuālie Bojājumi un Skrāpējumi
