# Diagnosticas ziņojums par

## 2016 HYUNDAI TUCSON Style

### Diagnosticas informācija

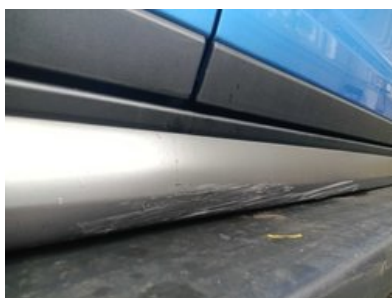
- ✓ **1. Sāns:** Kreisā un Labā Puse - Vizuālie Bojājumi un Skrāpējumi

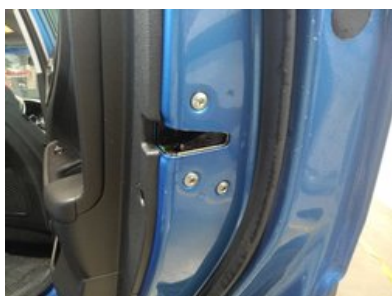
- ✓ **2. Cits:** Durvju un Bagāžnieka Slēdzenes Mehānismi Ieskaitot Degvielas Lūku

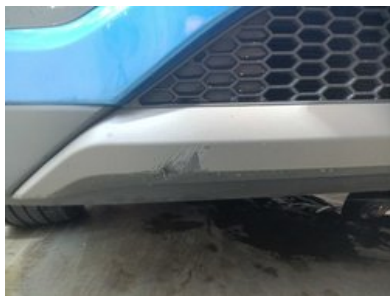
✓ **3. Priekšpuse:** Priekšējais Bamperu - Stāvoklis un Izlīdzinājums

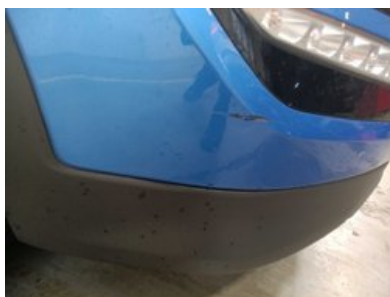
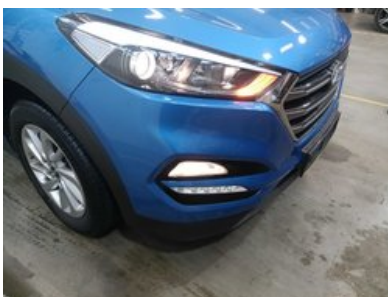
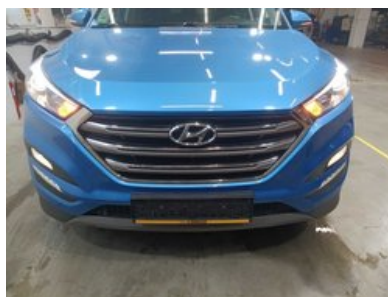
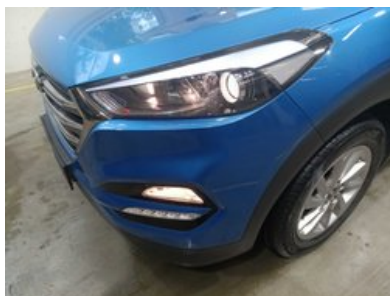
✓ **4. Priekšpuse:** Priekšējais Bamperu - Stāvoklis un Izlīdzinājums

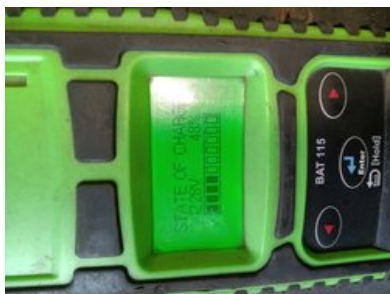
✓ **1. CITS:** Uzlādēt Akumulatoru

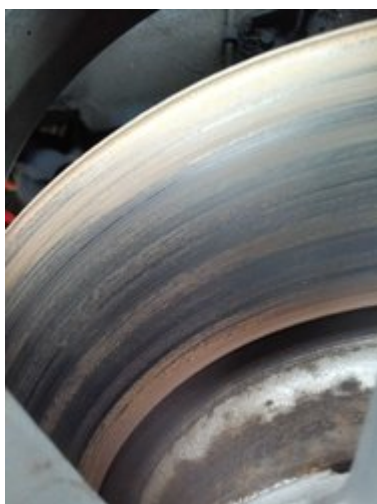
✓ **3. BREMZES:** Priekšējie Bremžu Diski Abi

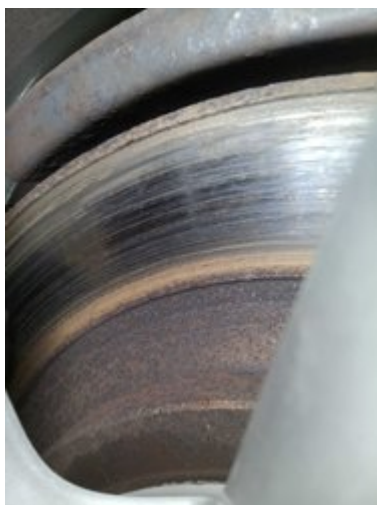
✓ **4. BREMZES:** Aizmugures Bremžu Diski (Abi)

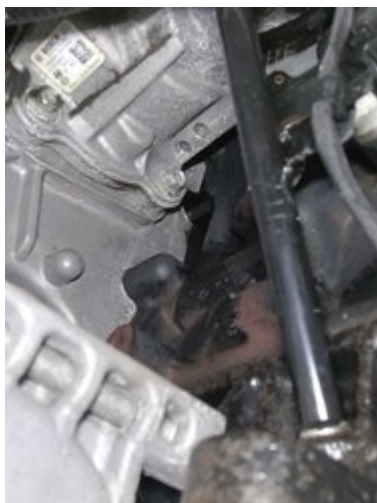
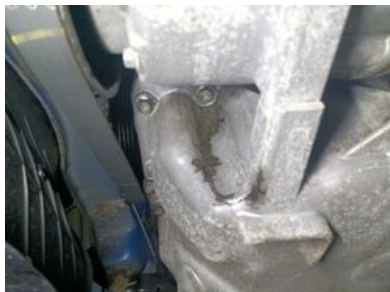
## ✓ 5. DZINĒJS: Kļūkarpstas Piedziņas Kēde

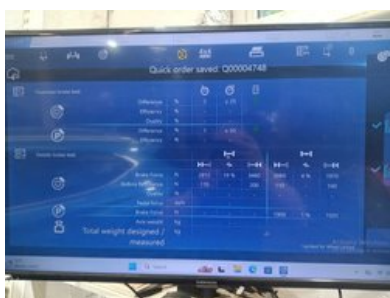
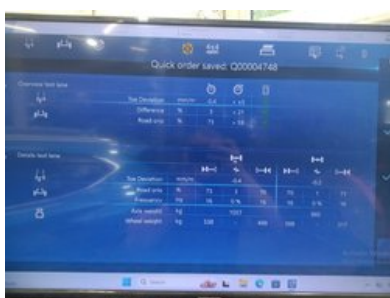
### ✓ 1. Bremžu Testa Līnijas Rezultāti

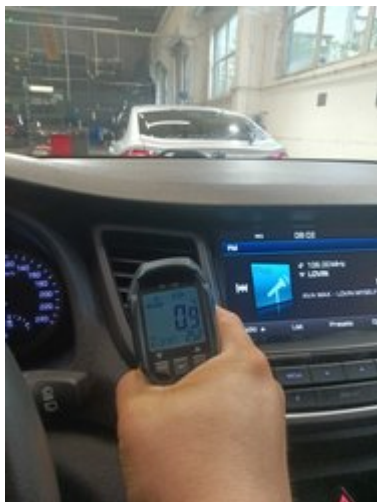
✓ **3. Gaisa Kondicionēšanas Mērījums**
