# Diagnosticas ziņojums par

## 2020 BMW 520 MHEV Executive Edition

# Diagnosticas ziņojums par 2020 BMW 520 MHEV Executive Edition

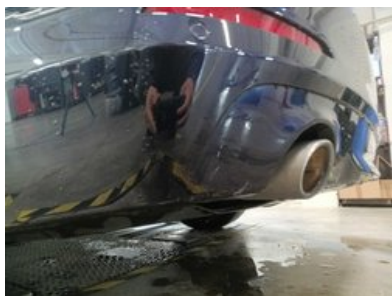
- ✓ **1. Aizmugure:** Aizmugurējais bamperis - Stāvoklis un izlīdzinājums

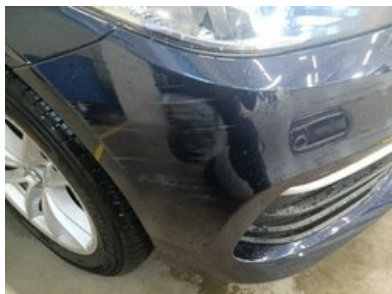
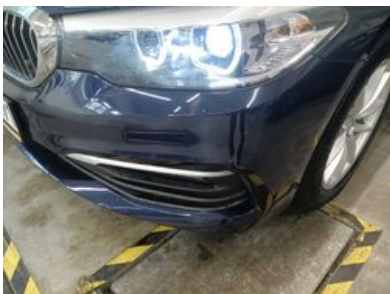
- 
- ✓ **2. Cits:** Papildu Pulēšanas Darbi
