# Diagnosticas ziņojums par

## 2018 ALFA ROMEO Giulia Super

### Diagnosticā konstatēto defektu kopsavilkums

Longo veiktās visaptverošās diagnostikas laikā, 16 defekti bija konstatēti transportlīdzeklī.

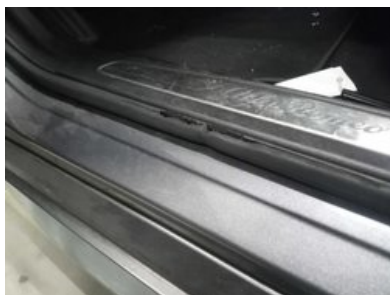
### ✓ 1. Durvis: Durvju Gumijas Blīvējumi

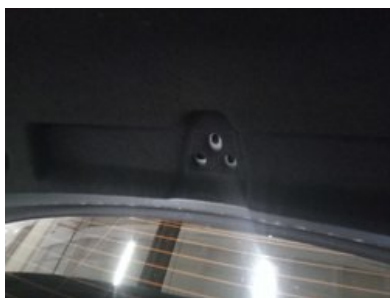
### ✓ 2. Iekšpuse: Apdares detaļas - Stāvoklis

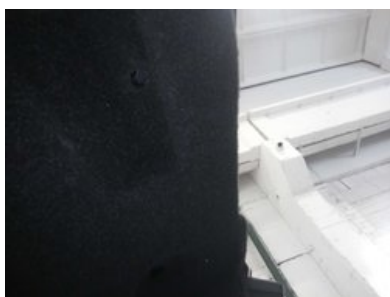
### ✓ 3. Iekšpuse: Apdares detaļas - Stāvoklis

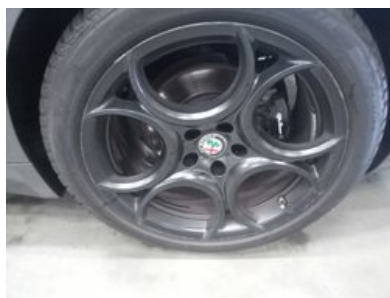
✓ **4. Sāns:** Riteņi - Stāvoklis

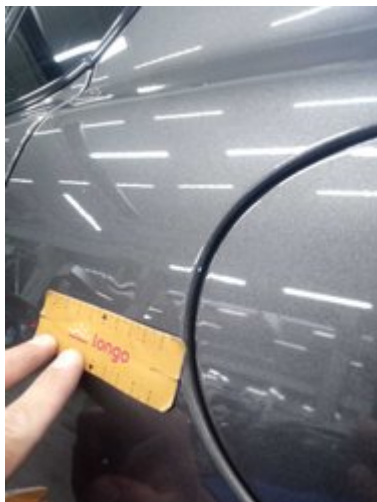
✓ **5. Sāns:** Kreisā un Labā Puse - Vizuālie Bojājumi un Skrāpējumi

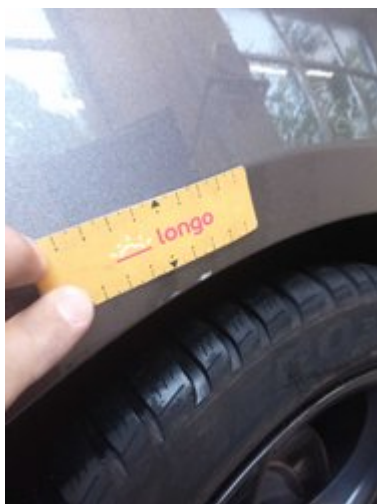
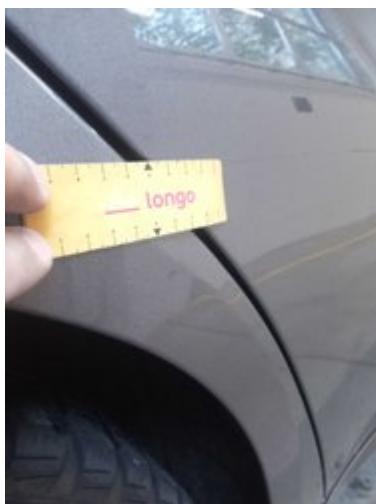
✓ **6. Sāns:** Kreisā un Labā Puse - Vizuālie Bojājumi un Skrāpējumi

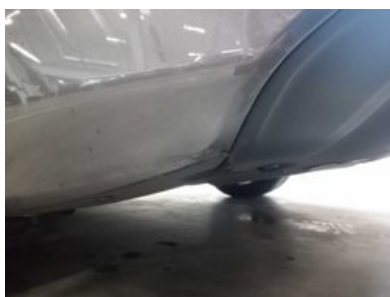
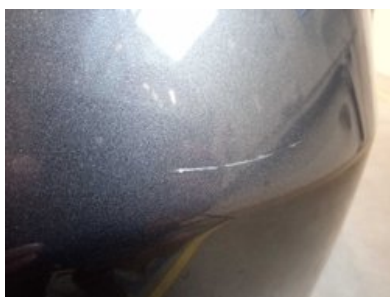
✓ **7. Aizmugure:** Aizmugurējais bamperis - Stāvoklis un izlīdzinājums
