# Diagnosticas ziņojums par

## 2022 TOYOTA C-HR Style Plus

### Diagnosticas informācija

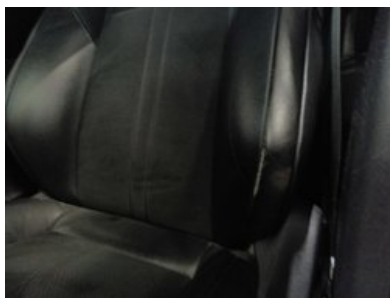
- ✓ **1. Sēdekļi:** Visi Sēdekļi - Stāvoklis

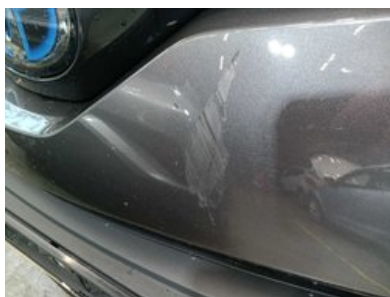
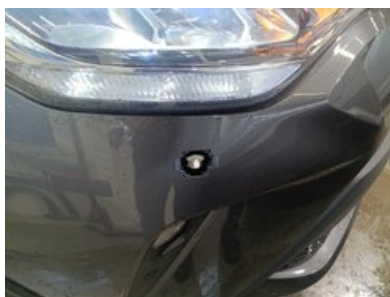
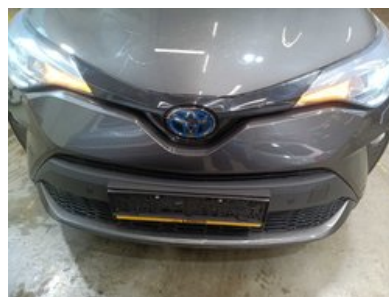
- ✓ **1. Priekšpuse:** Priekšējais Bamperu - Stāvoklis un Izlīdzinājums

- ✓ 1. Krāsot Priekšējo Bamberi

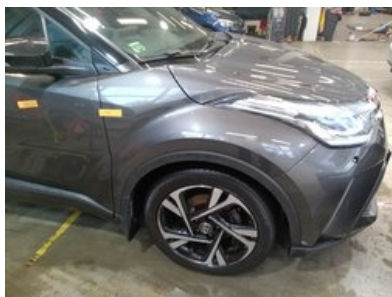
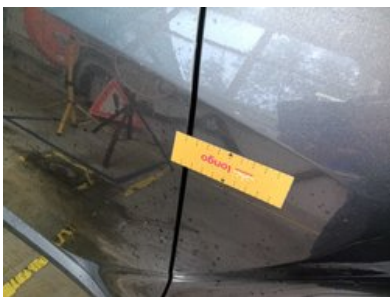
✓ **2. Sāns:** Kreisā un Labā Puse - Vizuālie Bojājumi un Skrāpējumi

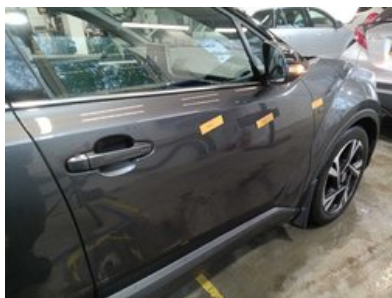
✓ **3. Sāns:** Kreisā un Labā Puse - Vizuālie Bojājumi un Skrāpējumi

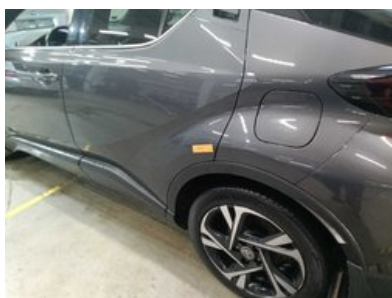
✓ **4. Sāns:** Kreisā un Labā Puse - Vizuālie Bojājumi un Skrāpējumi

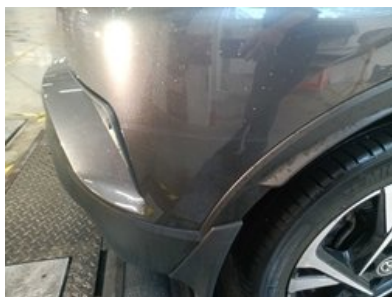
✓ **5. Aizmugure:** Aizmugurējais bamperis - Stāvoklis un izlīdzinājums

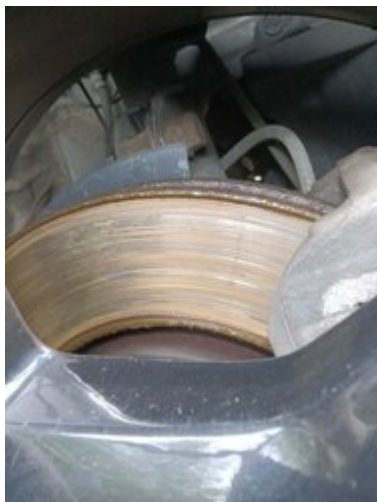
✓ **2. BREMZES:** Priekšējie Bremžu Diski Abi

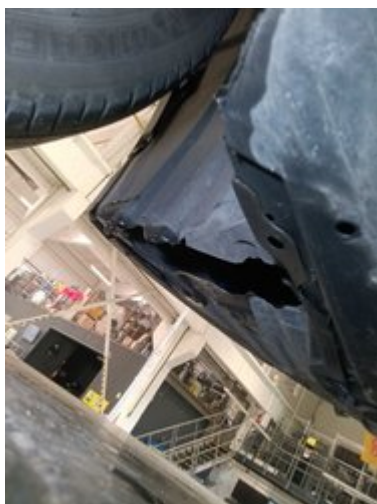
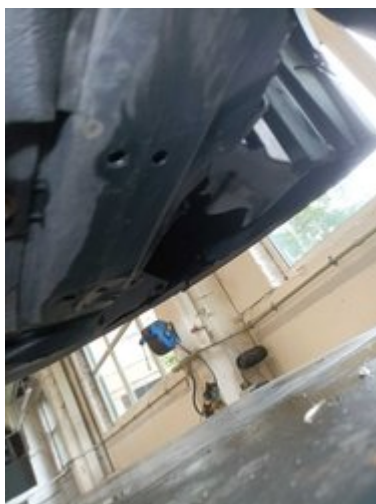
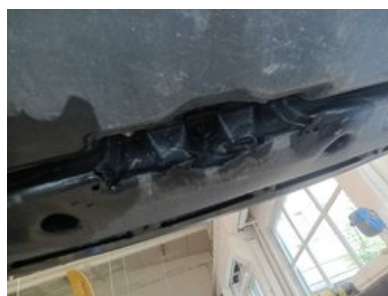
✓ **3. VIRSBŪVE - PRIEKŠĒJĀ SEKCIJA:** Bojājums
