# Diagnosticas ziņojums par

## 2017 FORD KUGA Trend Ultimate

### Diagnosticā konstatēto defektu kopsavilkums

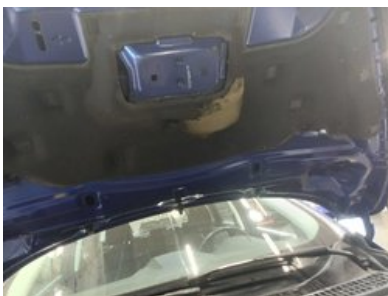
### ✓ 1. Priekšpuse: Pārsega Skaņas Izolācija - Stāvoklis

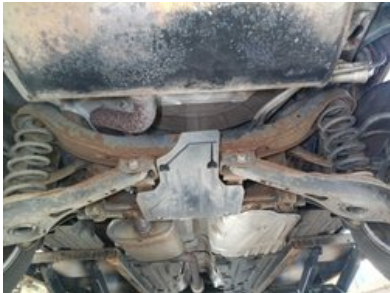
### ✓ 1. VIRSBŪVE - AIZMUGURĒJĀ SEKCIJA: Korozija

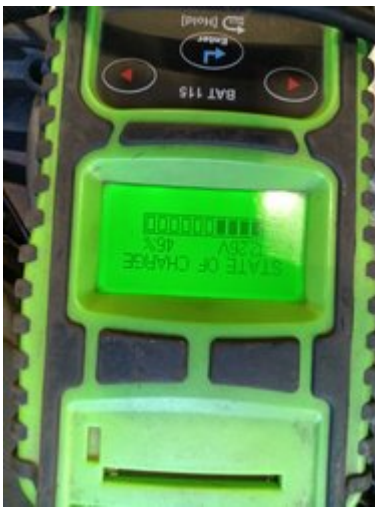
### ✓ 3. CITS: Uzlādēt Akumulatoru

- ✓ 1. Dzinēja Eļļas un Filtra Maiņa
- ✓ 2. Uzlādēt Akumulatoru
- ✓ 3. Piedziņas Vārpstas Blīve

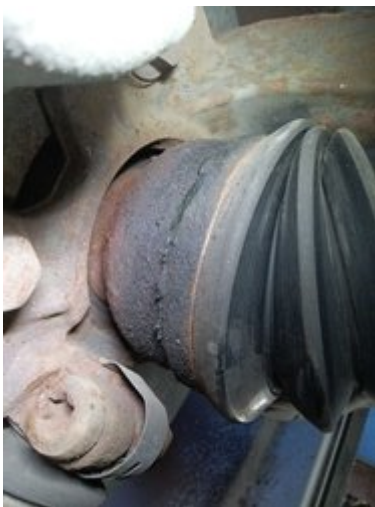
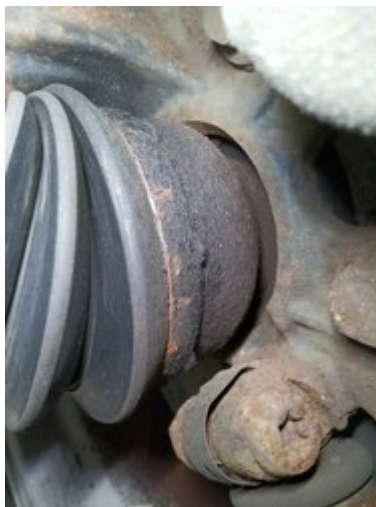
### ✓ 4. GALVENĀ PĀRVADE, VĀRPSTA UN ASIS: Piedziņas Vārpsta Blīve

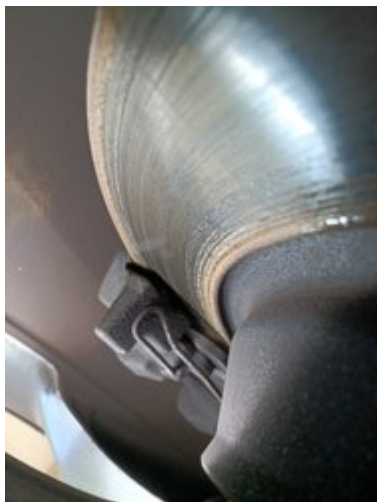
✓ **5. BREMZES:** Aizmugures Bremžu Disks (Abi) ar Klučiem

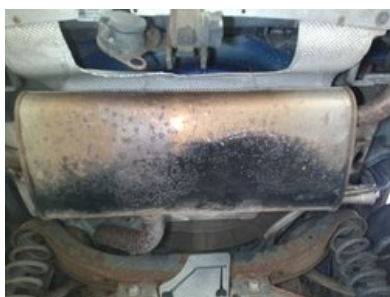
✓ **6. IZPLŪDES SISTĒMA:** Caurule - Aizmugurējā/Izplūdes/Slāpētājs
