Diagnostikas ziņojums par 2021 SKODA KAROQ Ambition

Sagatavošanas un remonta ziņojums par

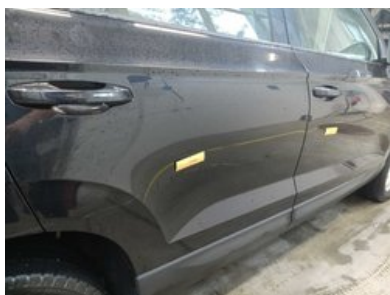
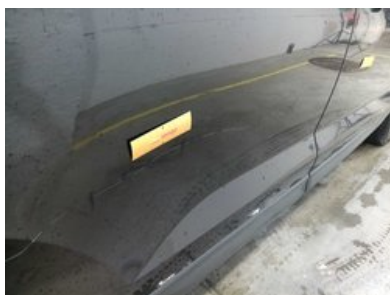
- ✔ 1. Cits: Papildu Pulēšanas Darbi

- ✓ 1. Virsbūves mazgāšana
- ✓ 2. Pilnīga salona dziļā tīrīšana, izmantojot tikai hipoalerģiskus līdzekļus
- ✓ 3. Virsbūves pulēšana pēc tīrīšanas

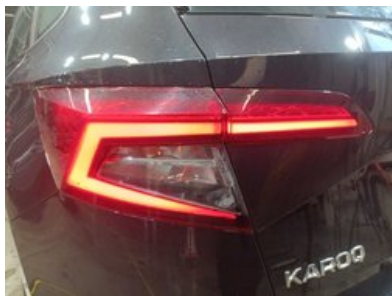
- ✓ **2. Apgaismojums:** Aizmugurējie lukturi (Bremzes, miglas, pagrieziena rādītāji) - Pamata darbība, bojājumi un krāsa

- ✓ 1. Cits: Stūra un Režģa Remonts
- ✓ 2. Nomainīt Aizmugures Lukturus

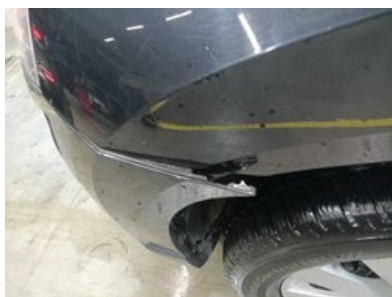
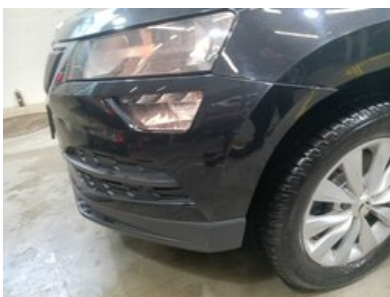
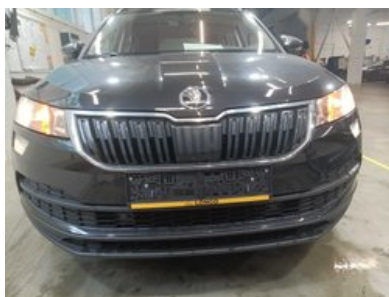
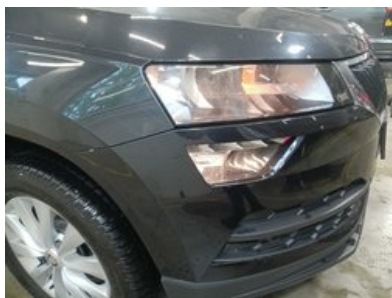
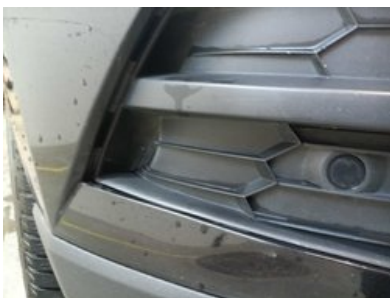
- ✓ **3. Priekšpuse:** Priekšējais Bamperu - Stāvoklis un Izlīdzinājums

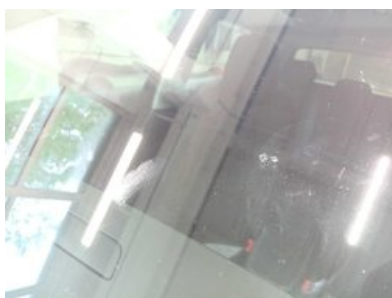
- ✓ **4. Priekšpuse:** Priekšējā stikla integritāte - Bez TA izslēdzošiem bojājumiem

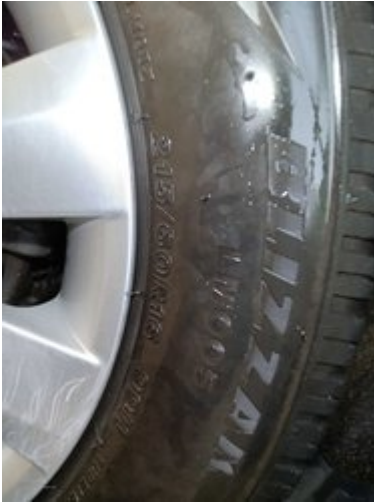
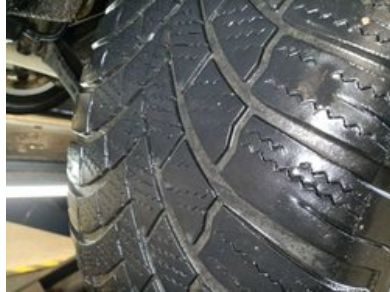
✓ **2. CITS:** Nomainīt Riepas

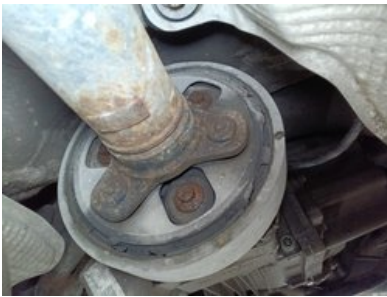
✓ **3. GALVENĀ PĀRVADE, VĀRPSTA UN ASIS:** Kardānvārpstas Aizsargpārvalks

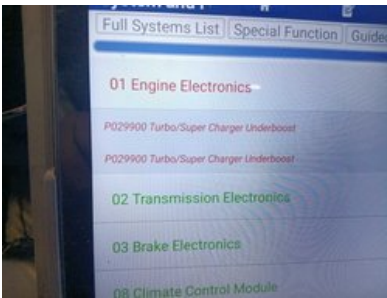
✓ **4. DZINĒJA VADĪBA - DEGVIELA:** Turbokompresors

- ✓ 1. Dzinēja Eļļas un Filtra Maiņa
- ✓ 2. Turbokompresors
